**DIAGNÓSTICO TÉCNICO – DI-8885**  
**SUBDIRECCIÓN DE ANÁLISIS DE RIESGOS Y EFECTOS DE CAMBIO CLIMÁTICO**  
**COORDINACIÓN DE ASISTENCIA TÉCNICA**  
**RADICADO IDIGER 2016ER726**

<b>DIRECCIÓN</b>	Calle 173 No 19-75	<b>ÁREA DIRECTA</b>	0.01 Ha		
<b>SECTOR</b>	La Uribe	<b>POBLACIÓN ATENDIDA</b>	750		
<b>UPZ</b>	10-La Uribe	<b>FAMILIAS</b>	244	<b>ADULTOS</b>	500
<b>LOCALIDAD</b>	1- Usaquén			<b>NIÑOS</b>	250
<b>CHIP</b>	AAA0115UUPEP Y OTROS	<b>OFICIO REMISORIO</b>	CR-22941

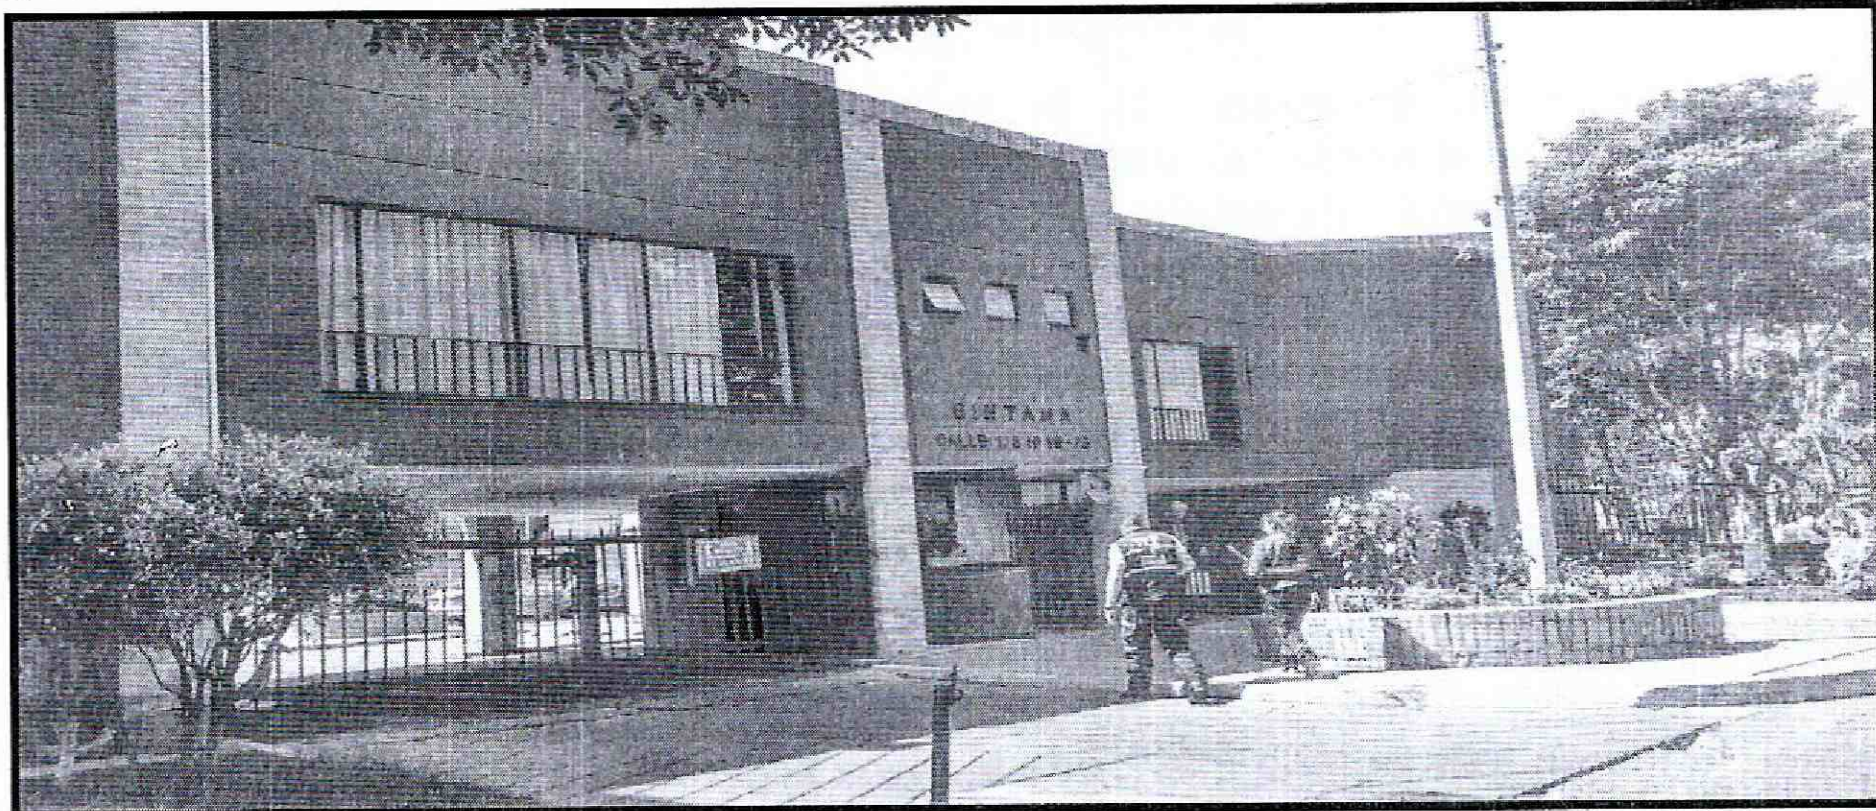
El día 25 de Enero de 2016, en atención al radicado 2016ER726, personal del Instituto Distrital de Gestión de Riesgos y Cambio Climático IDIGER, realizó visita técnica al predio ubicado en la Calle 173 No 19-75 en el Sector La Uribe, de la Localidad de Usaquén. En el predio se emplaza un conjunto residencial de 12 torres, de 5 pisos cada una con 4 apartamentos por nivel y salón comunal de dos niveles localizado en el costado occidental del conjunto, en donde el primero piso está destinado como zona de parqueo y el segundo como salón de reunión. El sistema estructural de las torres está muy posiblemente conformado por un sistema industrializado de placas y muros en concreto reforzado y el del salón comunal por un sistema convencional de pórticos de vigas y columnas posiblemente en concreto enchapadas por mampuestos. Las torres comparten un sótano conformado por pórticos de vigas y columnas en concreto, que soportan una placa de concreto aligerada por casetones de guadua que funciona como plataforma de parqueaderos del primer nivel. (Ver fotografías 1).

**Fotografía 1.** Vistas general al exterior del conjunto residencial de la Calle 173 No 19-75 en el Sector La Uribe, de la Localidad de Usaquén
