DIAGNÓSTICO TÉCNICO - DI No. 8920
SUBDIRECCIÓN DE ANÁLISIS DE RIESGOS Y EFECTOS DEL
CAMBIO CLIMÁTICO
COORDINACIÓN DE ASISTENCIA TÉCNICA
RADICADO IDIGER 2015ER21390

DIRECCIÓN	Carrera 35 No. 62-35	ÁREA DIRECTA	0.01 Ha		
SECTOR CATASTRAL	Campín Occidental	POBLACIÓN ATENDIDA	5		
UPZ	106 – La Esmeralda	FAMILIAS	0	ADULTOS	5
LOCALIDAD	13 – Teusaquillo	PREDIOS EVALUADOS	1		
CHIP	AAA0054NURU	OFICIO REMISORIOS	CR-23042

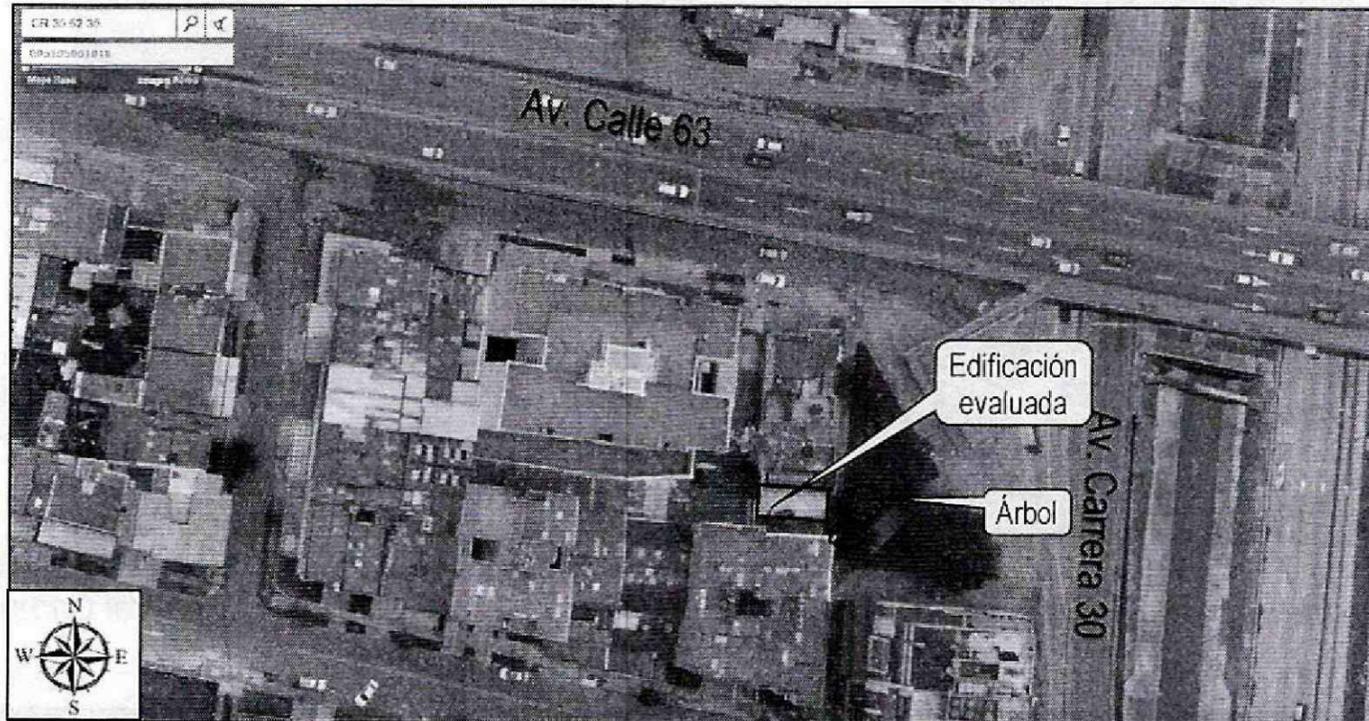
Figura 1. Localización de la edificación emplazada en la Transversal 75 A No. 83 B – 14, en el Sector Catastral Campín Occidental, de la Localidad de Teusaquillo donde se observa la ubicación de la Edificación
