DIAGNÓSTICO TÉCNICO DI - 8929
SUBDIRECCIÓN DE ANÁLISIS DE RIESGOS Y EFECTOS DE CAMBIO CLIMÁTICO
COORDINACIÓN DE ASISTENCIA TÉCNICA
RADICADO IDIGER No. 2015ER22722

| PREDIO | El Burrito | ÁREA DIRECTA | 4000 m ² | | |
| BARRIO | El Castillo | POBLACIÓN ATENDIDA | 1 | | |
| LOCALIDAD | Kennedy | PREDIOS EVALUADOS | 1 | | |

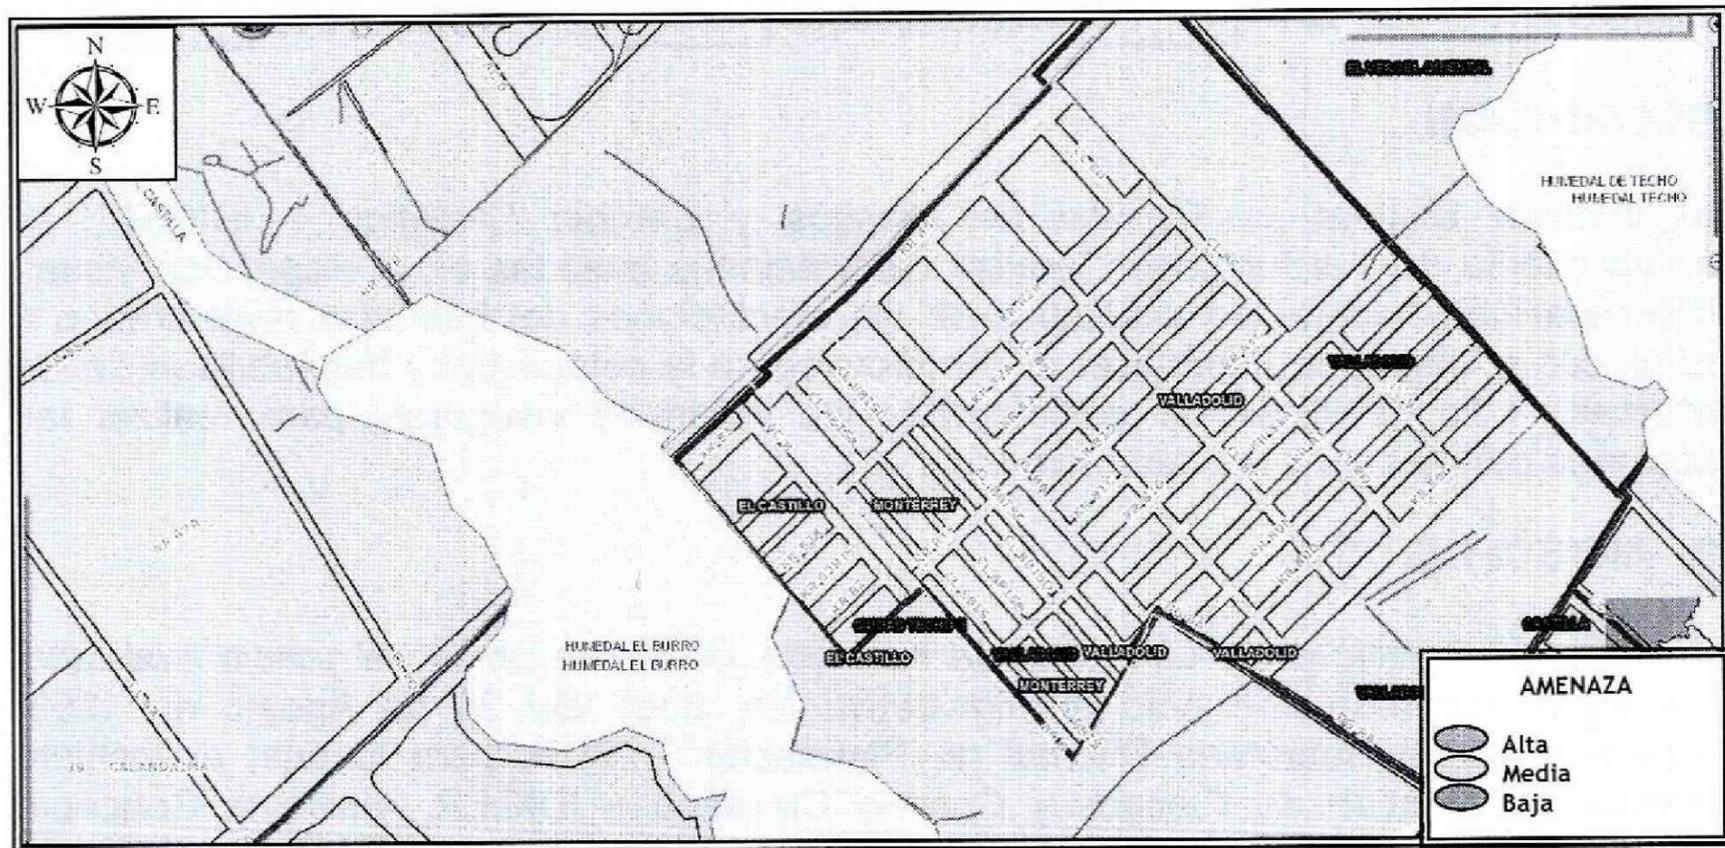
Figura 2. Localización y nivel de amenaza media para el sector donde se localiza el Humedal el Burro de la Localidad de Kennedy (Imagen tomada del GEOPORTAL).

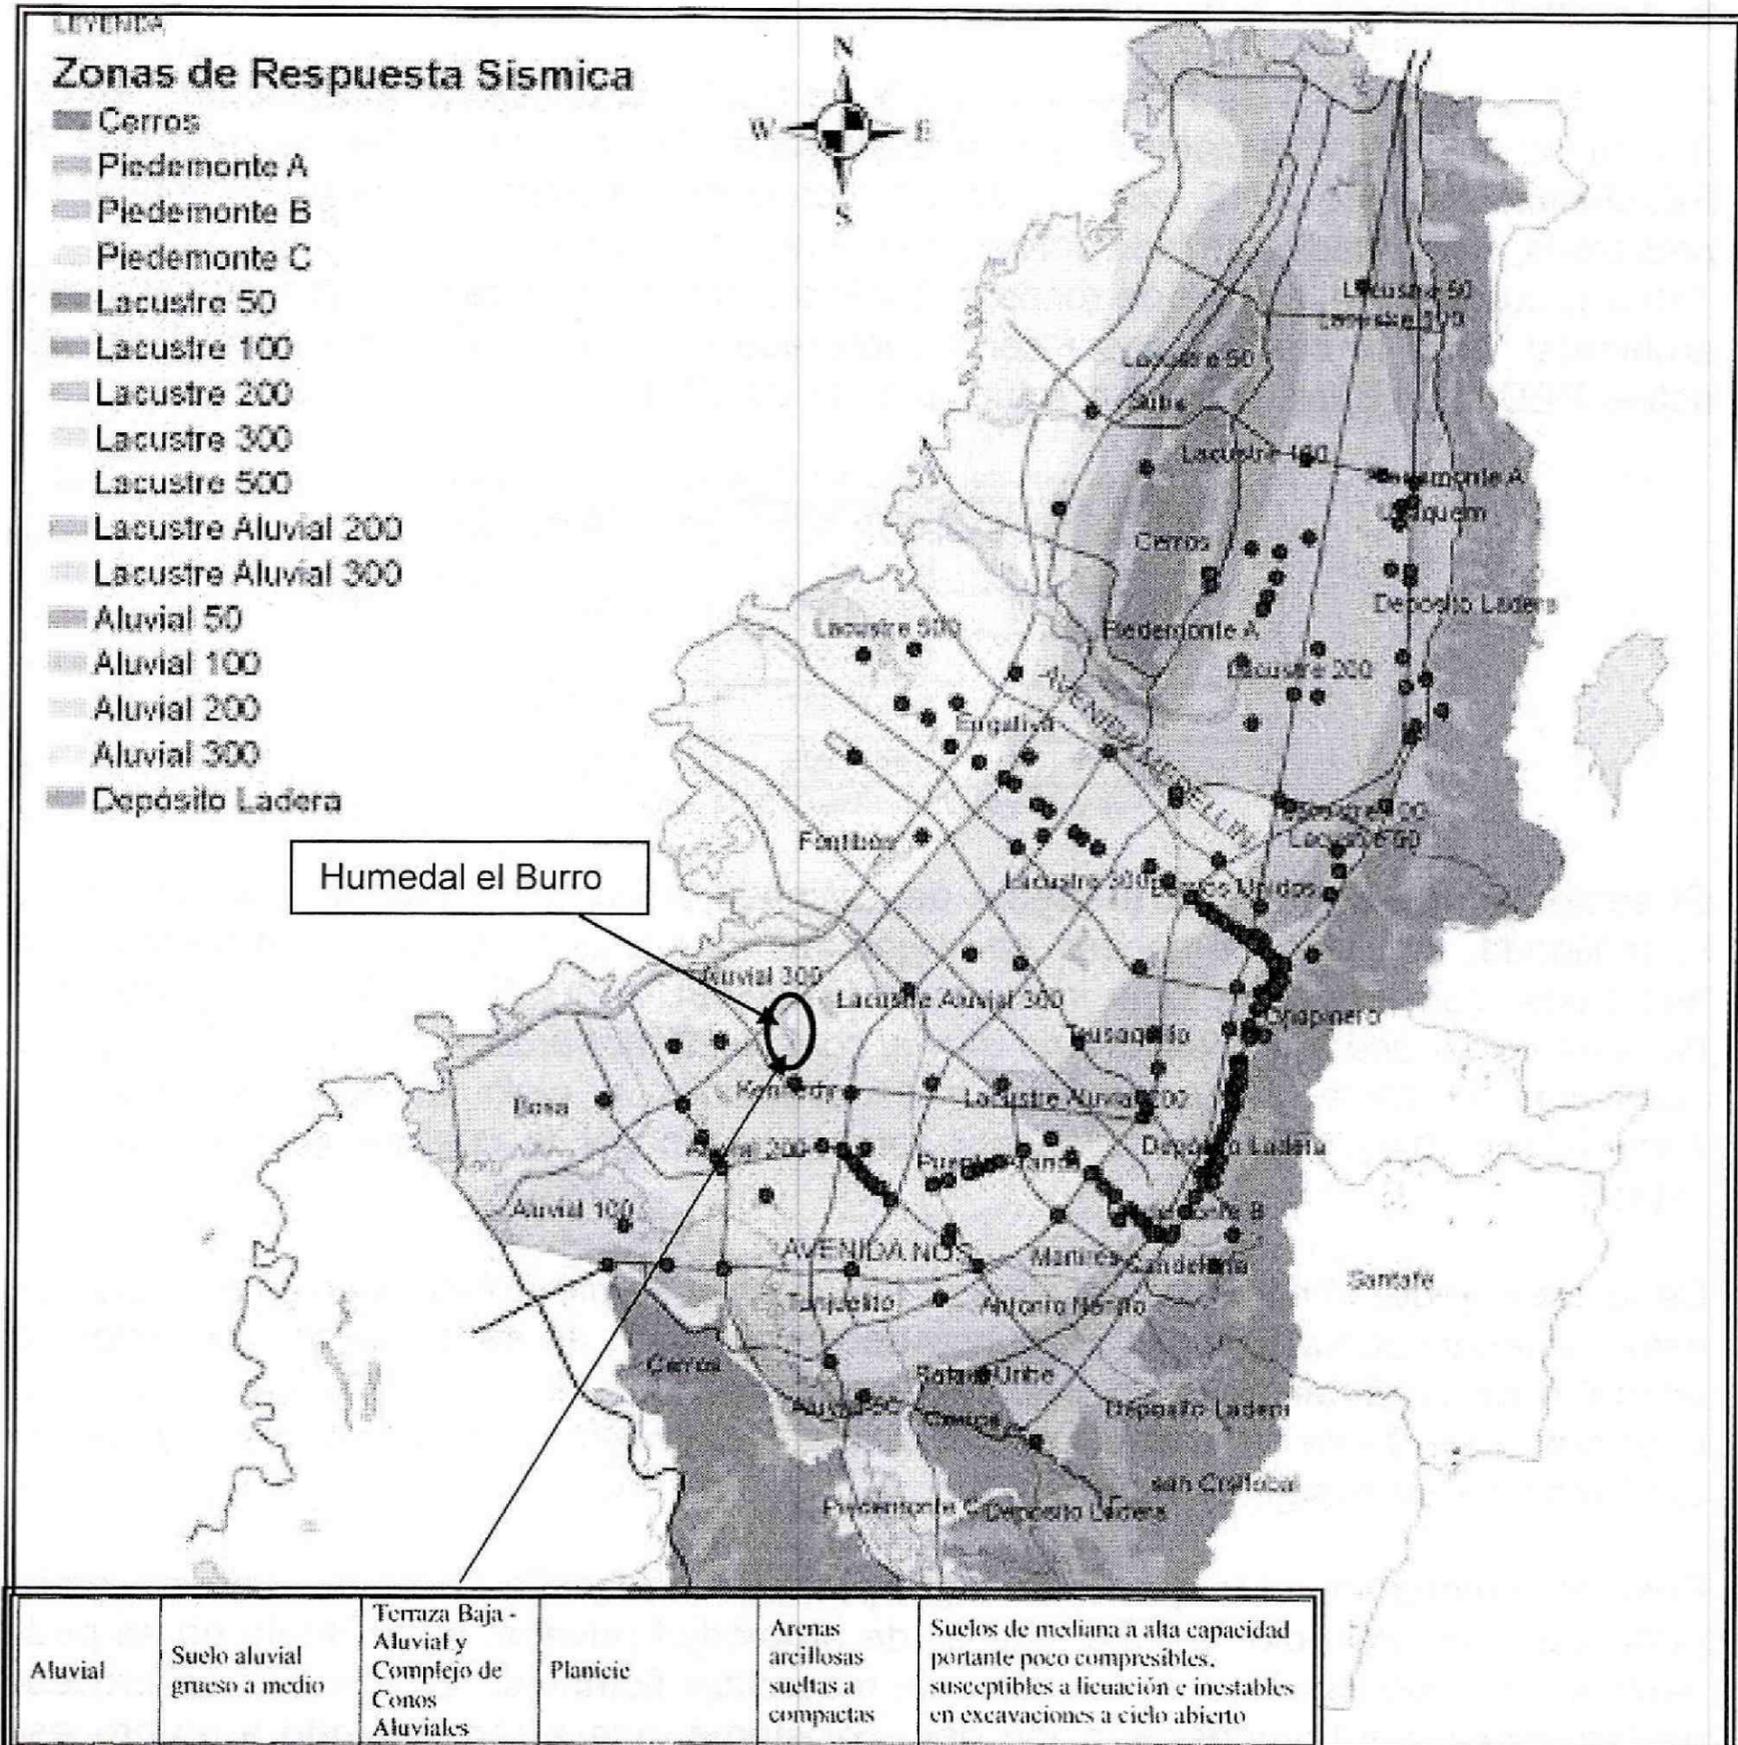
Figura 3. Localización y zonificación geotécnica para el sector donde se localiza el Humedal el Burro de la Localidad de Kennedy (Imagen tomada del GEOPORTAL).
