**DIAGNÓSTICO TÉCNICO DI-8934**  
**SUBDIRECCIÓN DE ANÁLISIS DE RIESGOS Y EFECTOS DE CAMBIO CLIMÁTICO**  
**COORDINACIÓN DE ASISTENCIA TÉCNICA**  
**RAD IDIGER 2016ER1400**

<b>DIRECCIÓN</b>	Calle 9B No. 5A -18 Este	<b>ÁREA DIRECTA</b>	252 m <sup>2</sup>		
<b>BARRIO</b>	Julio Cesar Turbay Ayala	<b>POBLACIÓN ATENDIDA</b>	13		
<b>UPZ</b>	96- Lourdes	<b>FAMILIAS</b>	2	<b>ADULTOS</b>	8
				<b>NIÑOS</b>	7
<b>LOCALIDAD</b>	3- Santa Fe	<b>PREDIOS EVALUADOS</b>	1		
<b>CHIP</b>	AAA0144RYNN	<b>OFICIO REMISORIO</b>	CR-23094

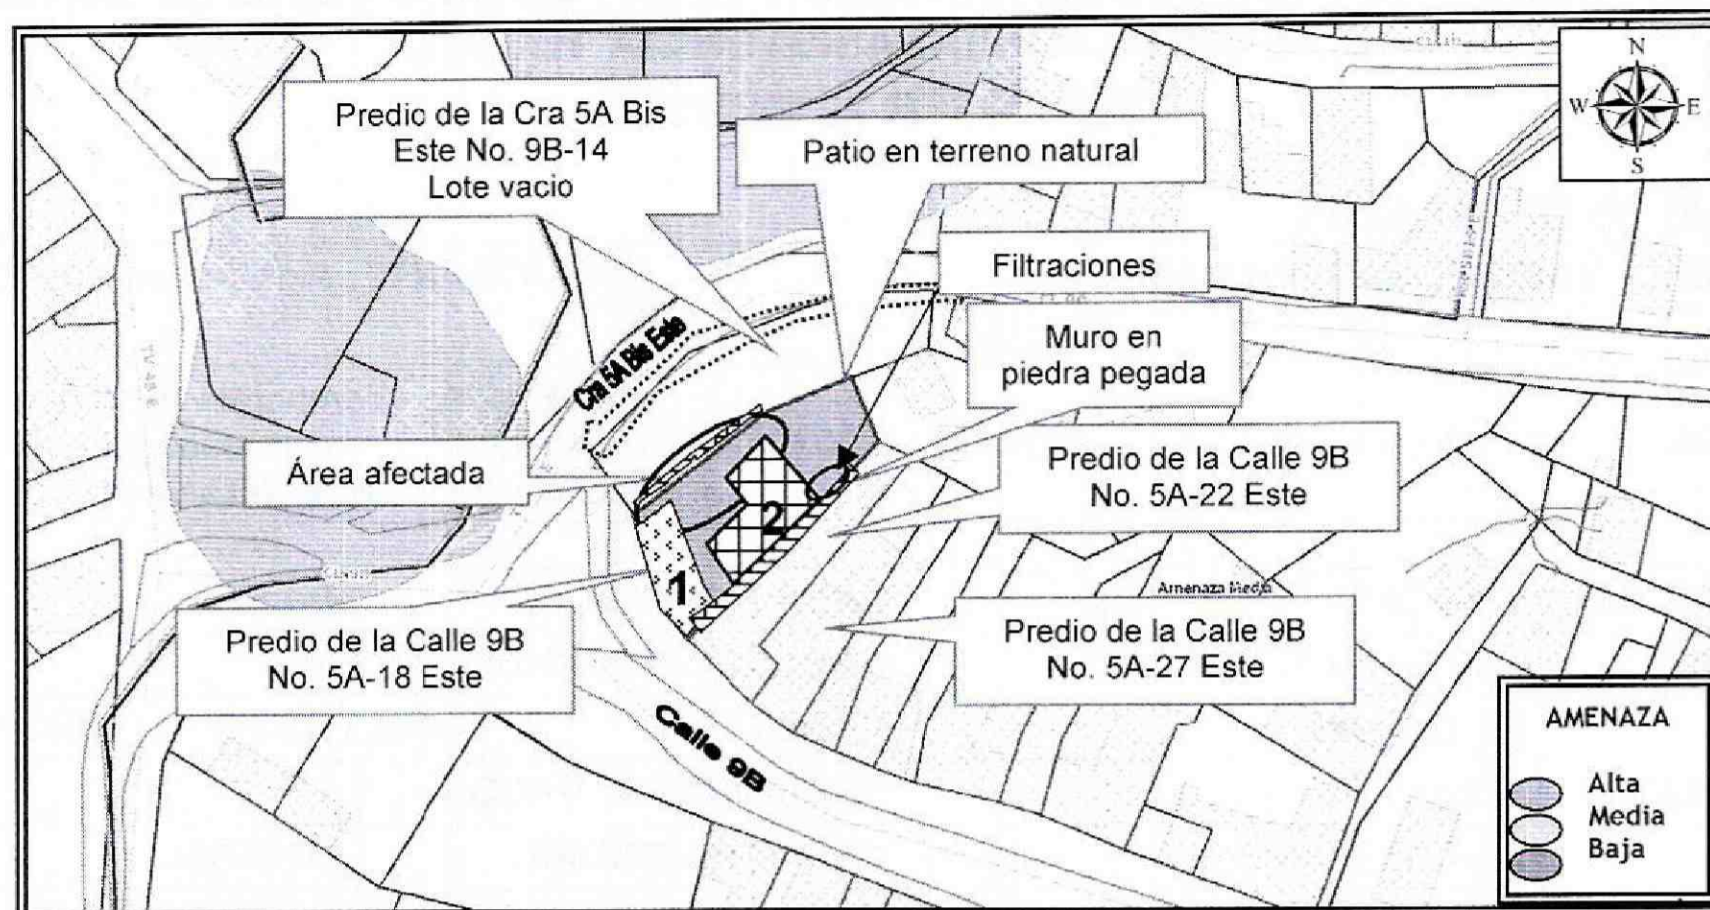
**Figura 1.** Localización y categorización de amenaza media para el sector donde se encuentra el predio de la Calle 9B No. 5A -18 Este y otros, en el Barrio Julio Cesar Turbay Ayala (Egipto Alto) de la Localidad de Santa Fe. Según el POT (*Imagen tomada del Geoportal*).
