<p>ALCALDÍA MAYOR DE BOGOTÁ D.C. AMBIENTE Instituto Distrital de Gestión de Riesgos y Cambio Climático</p>	<h2>DIAGNÓSTICO TÉCNICO</h2>	Código:	GAR- FT - 03
		Versión:	03
		Fecha de revisión:	01/10/2014

En atención al radicado IDIGER 2016ER459, personal del Instituto Distrital de Gestión de Riesgos y Cambio Climático IDIGER, realizó visita técnica el día 26 de Enero de 2016 al sector donde se ubica el predio de la Carrera 70 A No. 123 - 03 en el Sector Catastral Niza Sur de la Localidad Suba, en una zona relativamente plana consolidada urbanísticamente, con vías de acceso vehicular pavimentadas (*ver fotografía 1*).

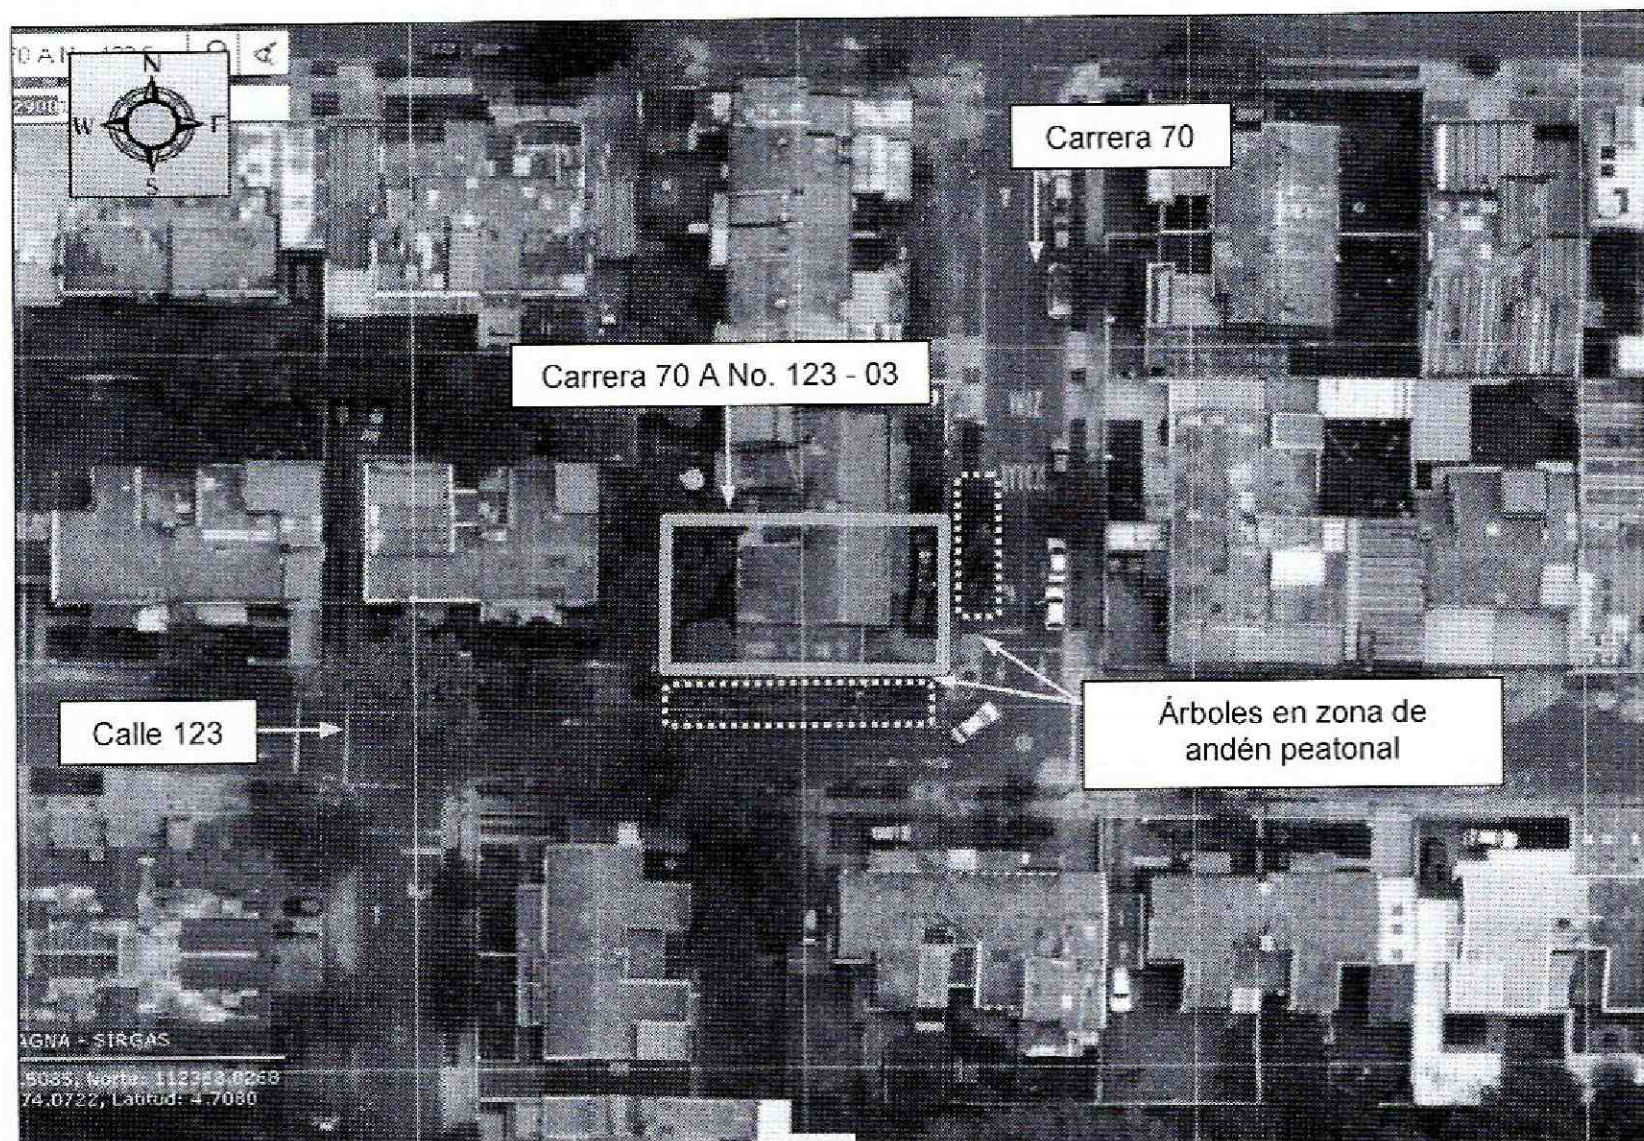
Figura 1. Aerofotografía del sector donde se localiza el predio de la Carrera 70 a No. 123 – 03 en el Sector Catastral Niza Sur de la Localidad Suba. Se observa que se encuentra consolidado urbanísticamente, con vías de acceso vehicular pavimentadas.
