**DIAGNÓSTICO TÉCNICO DI-8976**  
**SUBDIRECCIÓN DE ANÁLISIS DE RIESGOS Y EFECTOS DE CAMBIO CLIMÁTICO**  
**COORDINACIÓN DE ASISTENCIA TÉCNICA**  
**EVENTO SIRE 3510980**

<b>ATENDIÓ:</b> Jairo Mauricio Diaz Salazar.		<b>SOLICITANTE</b>			
<b>COE</b>	22	<b>MOVIL</b>	10	Alcaldía Local Suba	
<b>FECHA</b>	Noviembre 20 de 2015	<b>HORA</b>	09:00 am	<b>VIGENCIA:</b> Temporal mientras no se modifique significativamente las condiciones físicas del sector.

<b>DIRECCIÓN</b>	Calle 137 con Carrera 94D	<b>ÁREA DIRECTA</b>	1000 m <sup>2</sup>				
<b>SECTOR CATASTRAL</b>	Villa Elisa	<b>POBLACIÓN ATENDIDA</b>	50				
<b>UPZ</b>	28 – El Rincón.	<b>FAMILIAS</b>	-	<b>ADULTOS</b>	10	<b>NIÑOS</b>	40
<b>LOCALIDAD</b>	11 – Suba.	<b>PREDIOS EVALUADOS</b>	1				
<b>CHIP</b>	AAA0130ELCN	<b>OFICIO REMISORIO</b>	CR-23214.

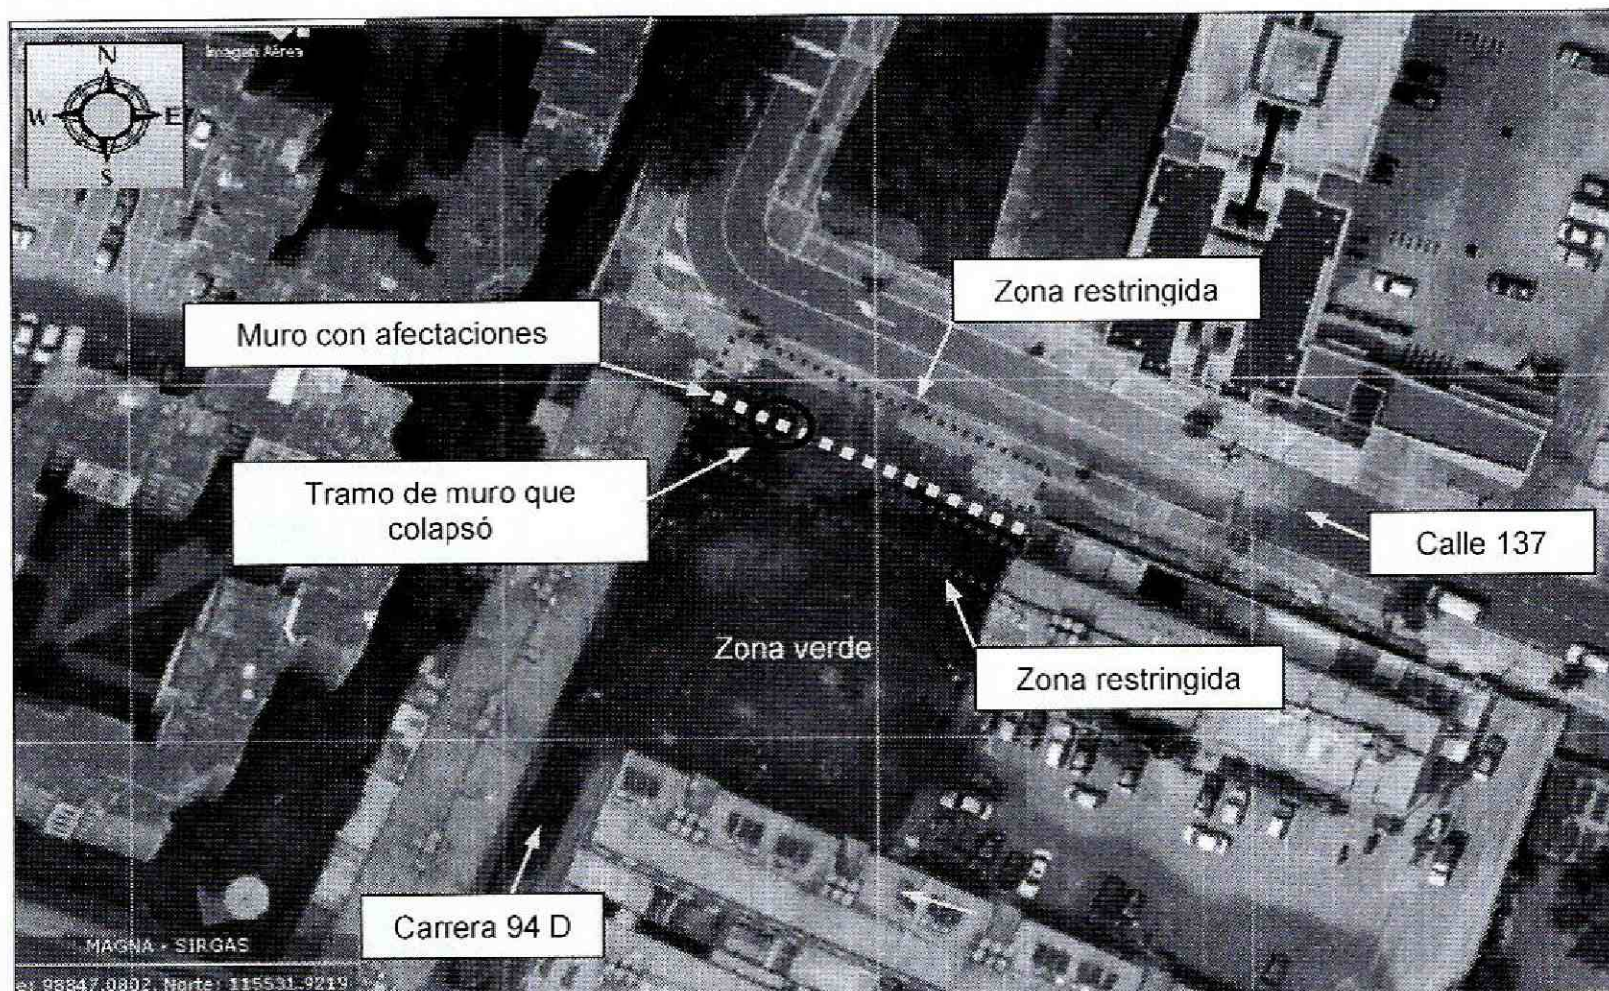
Figura 1. Aerofotografía de la zona de la Calle 137 con Carrera 94 D en el Sector Catastral Villa Elisa de la Localidad Suba. Se observa que se encuentra consolidado urbanísticamente.
