DIAGNÓSTICO TÉCNICO DI - 8983
SUBDIRECCIÓN DE ANÁLISIS DE RIESGOS Y EFECTOS DEL CAMBIO CLIMÁTICO
COORDINACIÓN DE ASISTENCIA TÉCNICA
RADICADO IDIGER No 2016ER1962

ATENDIÓ: JOSE ALBEYRO AVILEZ CRUZ				SOLICITANTE: Comunidad	
COE	29	MÓVIL	Contratada	VIGENCIA: Temporal mientras no se modifique significativamente las condiciones físicas del sector	
FECHA	10 de Febrero de 2016	HORA	11:30am

DIRECCIÓN	Carrera 6 No 123 A -12	ÁREA DIRECTA		2 Ha			
BARRIO CATASTRAL	San Gabriel Norte	POBLACIÓN ATENDIDA		660			
UPZ	14 – Usaquén	FAMILIAS	220	ADULTOS	580	NIÑOS	80
LOCALIDAD	1 - Usaquén	PREDIOS EVALUADOS		1			
CHIP	AAA0186TKAF AAA0186TEZM	OFICIO REMISORIO		CR-23239

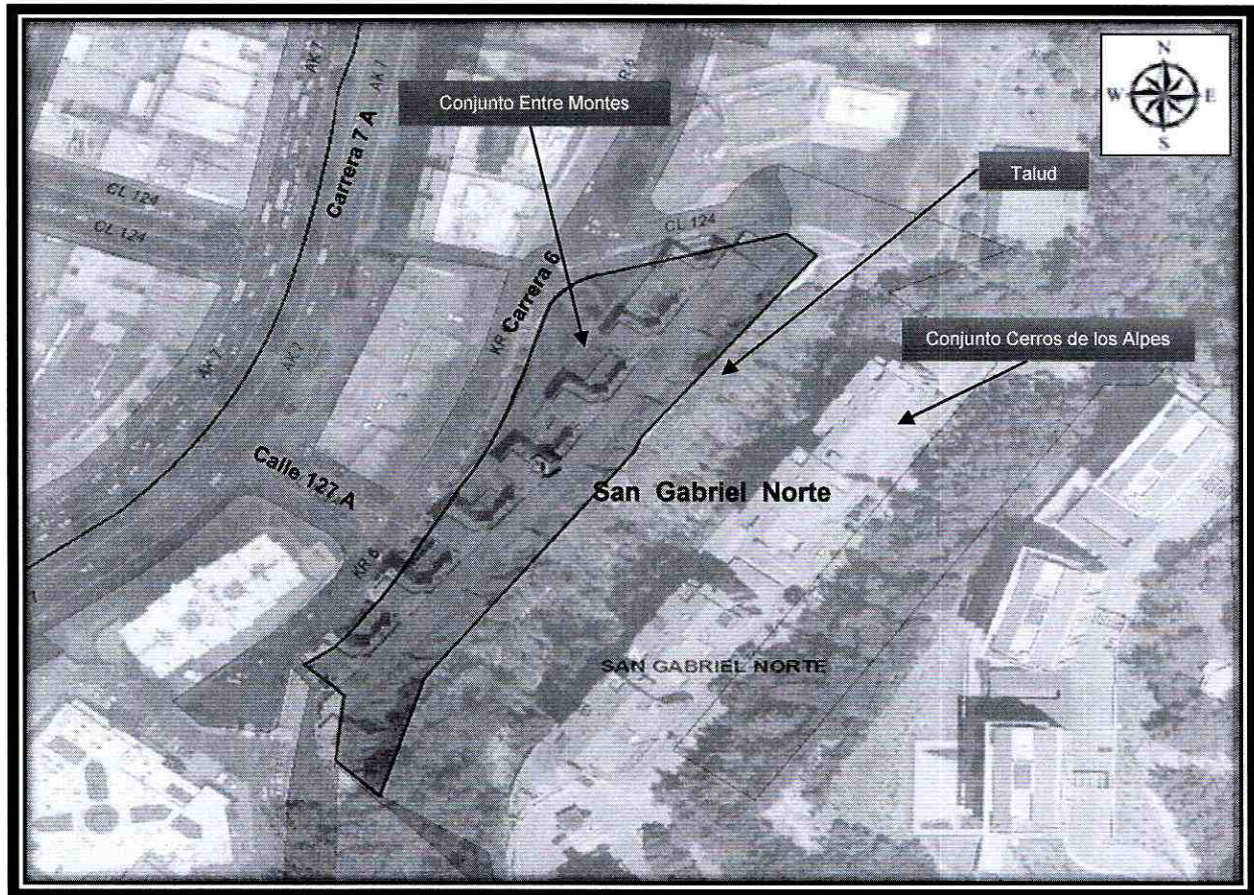
De acuerdo con el Plan de Ordenamiento Territorial de Bogotá - POT (Decreto Distrital 190 de 2004), el sector donde se localiza el predio de la referencia, se encuentra en una zona de amenaza media por remoción en masa.

Figura 1. Localización del predio de la Carrera 6 No. 123 A – 12, Barrio Catastral San Gabriel Norte de la Localidad de Usaquén, presenta Amenaza Alta por proceso de remoción de masa (Decreto 190 de 2004) (Imagen Tomada SINUPOT)
