**DIAGNÓSTICO TÉCNICO - DI No. 9024**  
**SUBDIRECCIÓN DE ANÁLISIS DE RIESGOS Y EFECTOS DEL CAMBIO CLIMÁTICO**  
**COORDINACIÓN DE ASISTENCIA TÉCNICA**  
**RADICADO IDIGER 2016ER616**

<b>DIRECCIÓN</b>	Conjunto Residencial Mirador de Niza P.H. Calle 127 A No. 51 A - 60	<b>ÁREA DIRECTA</b>	0.01 Ha		
<b>SECTOR CATASTRAL</b>	Urbanización Hacienda Córdoba Niza	<b>POBLACIÓN ATENDIDA</b>	240		
<b>UPZ</b>	19 – El Prado	<b>FAMILIAS</b>	60	<b>ADULTOS</b>	200
<b>LOCALIDAD</b>	11 – Suba	<b>NIÑOS</b>	40		
<b>CHIP</b>	AAA0124AFJH	<b>PREDIOS EVALUADOS</b>	1		
		<b>OFICIO REMISORIOS</b>	CR-23352

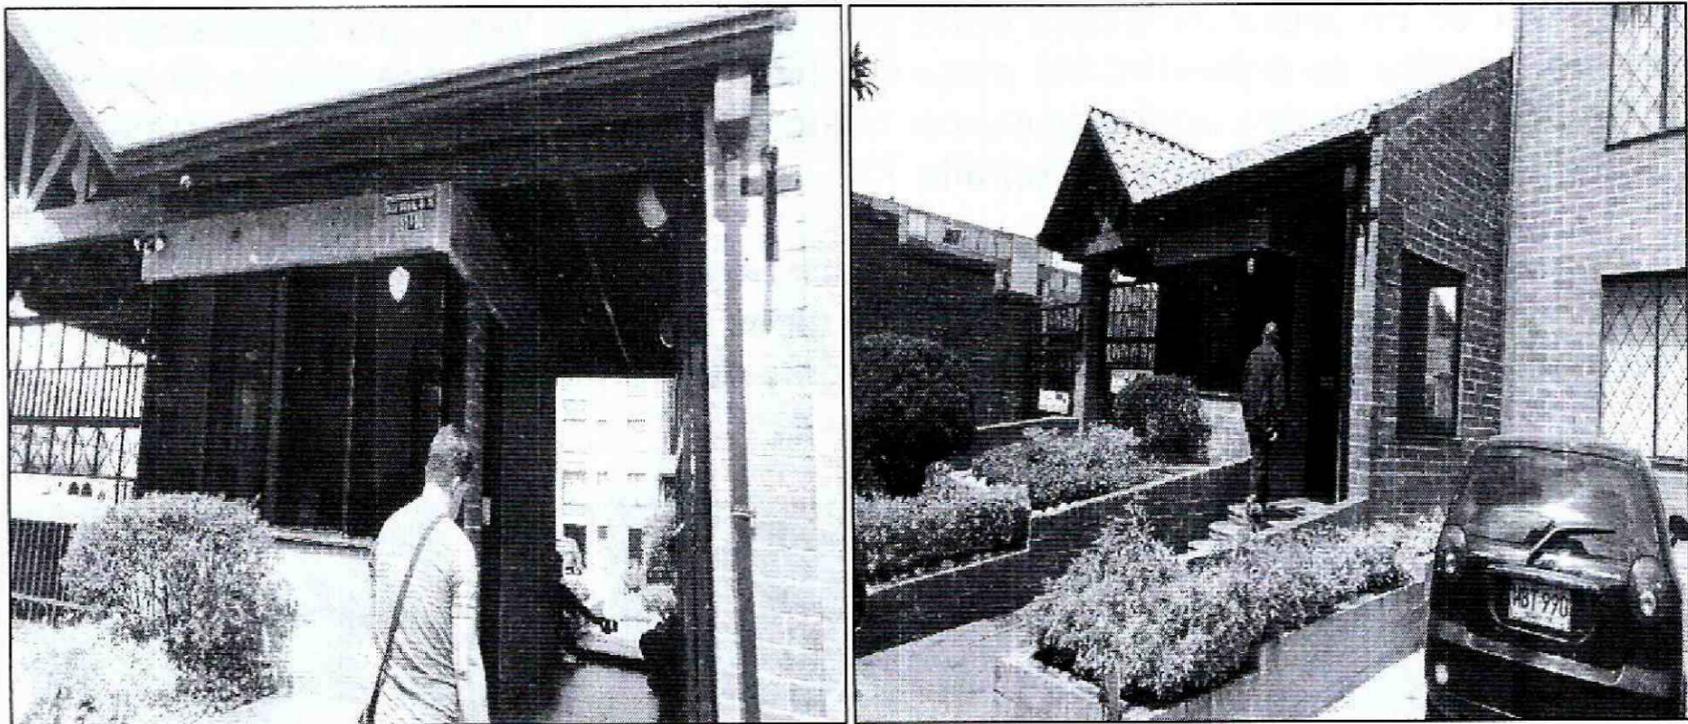
**Fotografía 1 y 2.** Fachada principal del Conjunto Residencial emplazado en el predio de la Calle 127 A No. 51 A - 60, en el Sector Catastral Urbanización Hacienda Córdoba Niza, de la Localidad de Suba.
