ALCALDÍA MAYOR DE BOGOTÁ D.C. AMI F11F <small>Instituto Distrital de Gestión de Riesgos y Cambio Climático</small>	DIAGNÓSTICO TÉCNICO	Código:	GAR-FT - 03
		Versión:	03
		Fecha de revisión:	01/10/2014

DIAGNÓSTICO TÉCNICO DI-9070
SUBDIRECCIÓN DE ANÁLISIS DE RIESGOS Y EFECTOS DE CAMBIO CLIMÁTICO
COORDINACIÓN DE ASISTENCIA TÉCNICA
RADICADO IDIGER 2016ER4203 – EVENTO SIRE 3770902

DIRECCIÓN	Carrera 58 No. 71 - 64	ÁREA DIRECTA	100 m ²				
SECTOR CATASTRAL	San Fernando	POBLACIÓN ATENDIDA	2				
UPZ	22 – Doce de Octubre.	FAMILIAS	-	ADULTOS	2	NIÑOS	0
LOCALIDAD	12 – Barrios Unidos.	PREDIOS EVALUADOS	1				
CHIP	AAA0056OSUM	OFICIO REMISORIO	CR-23530.

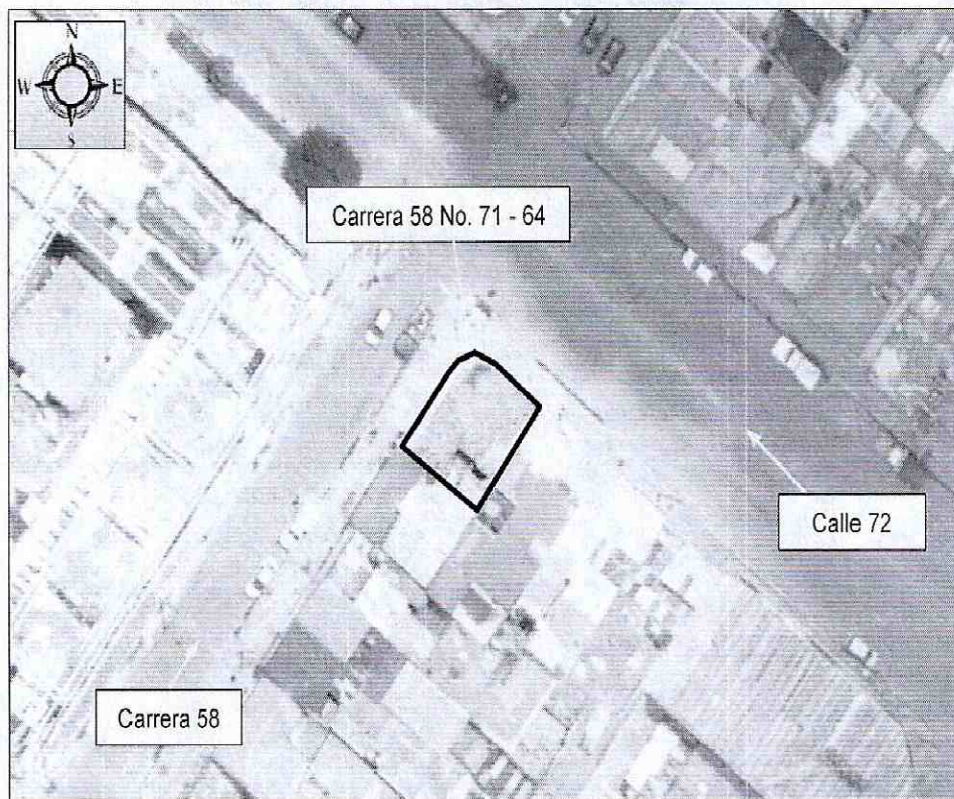
Figura 1. Aerofotografía del sector donde se localiza el predio de la Carrera 58 No. 71 - 64 en el Sector Catastral San Fernando de la Localidad Barrios Unidos. Se observa que se encuentra consolidado urbanísticamente, con vías de acceso vehicular pavimentadas.
