DIAGNÓSTICO TÉCNICO DI-9020
SUBDIRECCIÓN DE ANÁLISIS DE RIESGOS Y EFECTOS DE CAMBIO CLIMÁTICO
COORDINACIÓN DE ASISTENCIA TÉCNICA
RADICADO IDIGER 2016ER1963

DIRECCIÓN	CLL.168 No.14B - 45	ÁREA DIRECTA	1200 m ²			
BARRIO CATASTRAL	LA PRADERA NORTE	POBLACIÓN ATENDIDA	400			
UPZ	12-TOBERIN	FAMILIAS	128	ADULTOS	90	NIÑOS 38
LOCALIDAD	1 - USAQUEN	PREDIOS EVALUADOS	1			
CHIP	AAA0236EEUH.	OFICIO REMISORIO	CR-23337

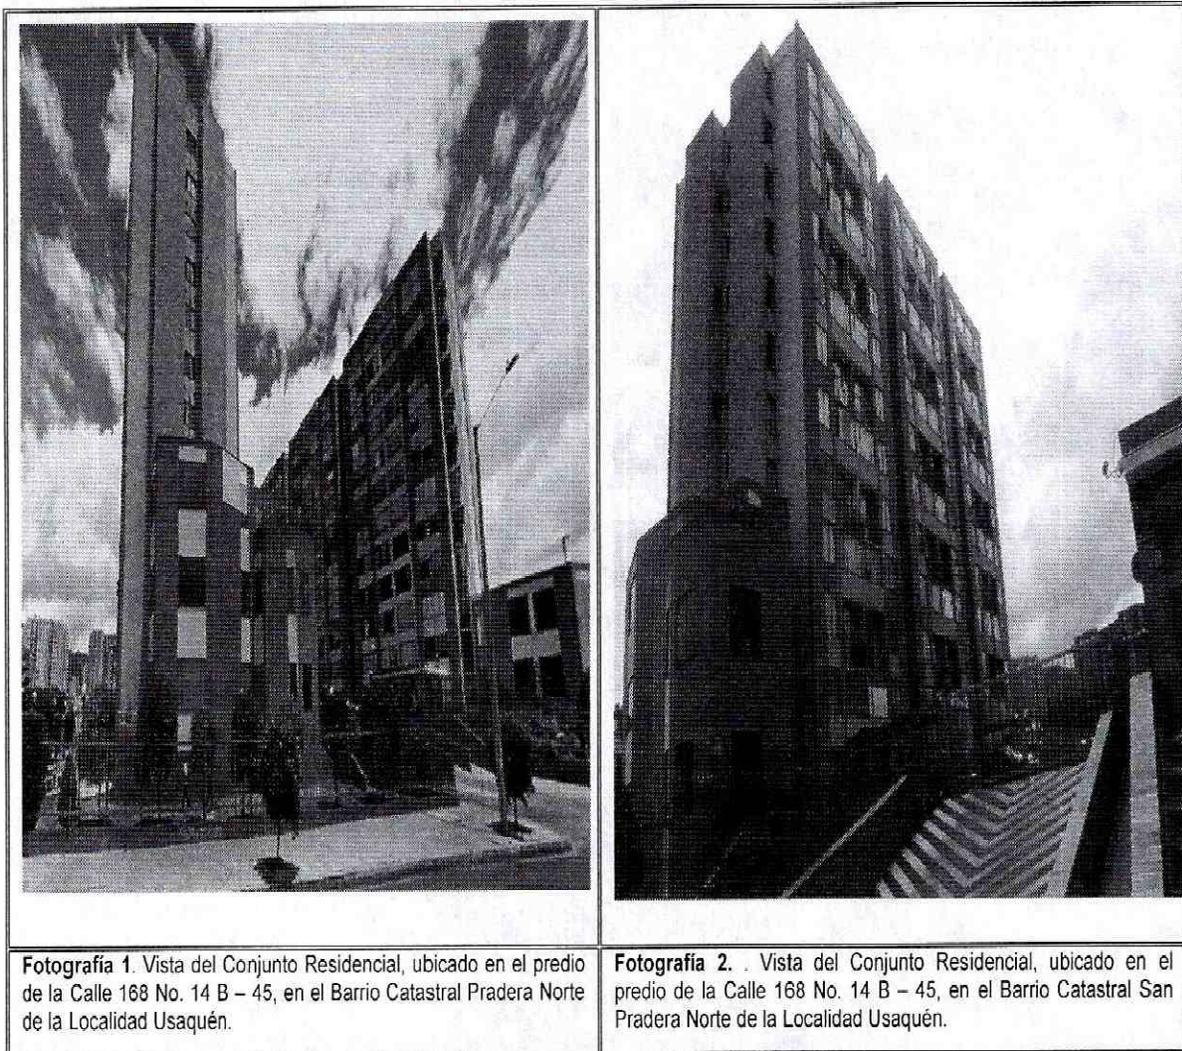
El Conjunto Residencial emplazado en el predio de la Calle 168 No. 14 B – 45, se encuentra conformado por cinco torres de once niveles de apartamentos (*Ver fotografía 1*), construidas posiblemente bajo un sistema industrializado de paneles de concreto reforzado, placas de entrepiso y cubierta en concreto reforzado. Se identificó una plataforma para estacionamiento de vehículos, construida en pórticos y losetas de concreto reforzado; estructuras sobre las cuales no se identificaron daños como grietas, deformaciones y/o pérdida de verticalidad sobre los elementos estructurales que las conforman que pudiesen comprometer la estabilidad de estas ante cargas normales de servicio. El Conjunto Residencial, cuenta con una estructura de cerramiento perimetral (Rejas).
