DIAGNÓSTICO TÉCNICO DI - 9186
SUBDIRECCIÓN DE ANÁLISIS DE RIESGOS Y EFECTOS DE CAMBIO CLIMÁTICO
COORDINACIÓN DE ASISTENCIA TÉCNICA
RADICADO IDIGER No. 2016ER3281

PREDIOS	Carrera 103C Bis No 141B-80	ÁREA DIRECTA			1000 m ²		
SECTOR CATASTRAL	El Poa	POBLACIÓN ATENDIDA			3		
UPZ	28-El Rincón	FAMILIAS	1	ADULTOS	2	NIÑOS	1
LOCALIDAD	11-Suba	PREDIOS EVALUADOS			1		
CHIP	AAA0131KXAF	OFICIO REMISORIO			CR-24042

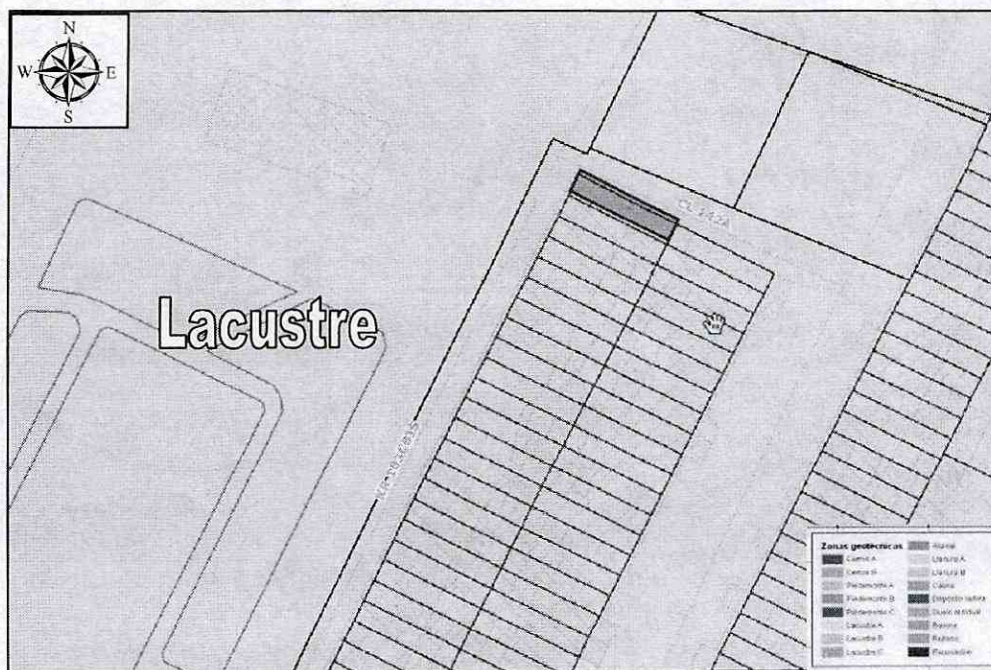
Figura 2. Zonificación geotécnica sector El Poa de la Localidad de Suba. (Información tomada del Geoportal)

Es importante mencionar que, de acuerdo con el mapa geotécnico de Bogotá (Figura 2), la zona evaluada se encuentra localizada sobre un depósito lacustre caracterizado por presentar arcillas muy plásticas, con altos contenido de humedad y gran potencial expansivo. Estos materiales son muy sensibles a los cambios volumétricos y pueden generar asentamientos importantes en épocas de verano en las cuales se produce déficit de humedad en el subsuelo, el cual se agudiza con la presencia de vegetación.
