**DIAGNÓSTICO TÉCNICO DI-9072**  
**SUBDIRECCIÓN DE ANÁLISIS DE RIESGOS Y EFECTOS DE CAMBIO CLIMÁTICO**  
**COORDINACIÓN DE ASISTENCIA TÉCNICA**  
**EVENTO SIRE 3767403**

REMOCIÓN EN MASA 
 INUNDACIÓN 
 ESTRUCTURAL

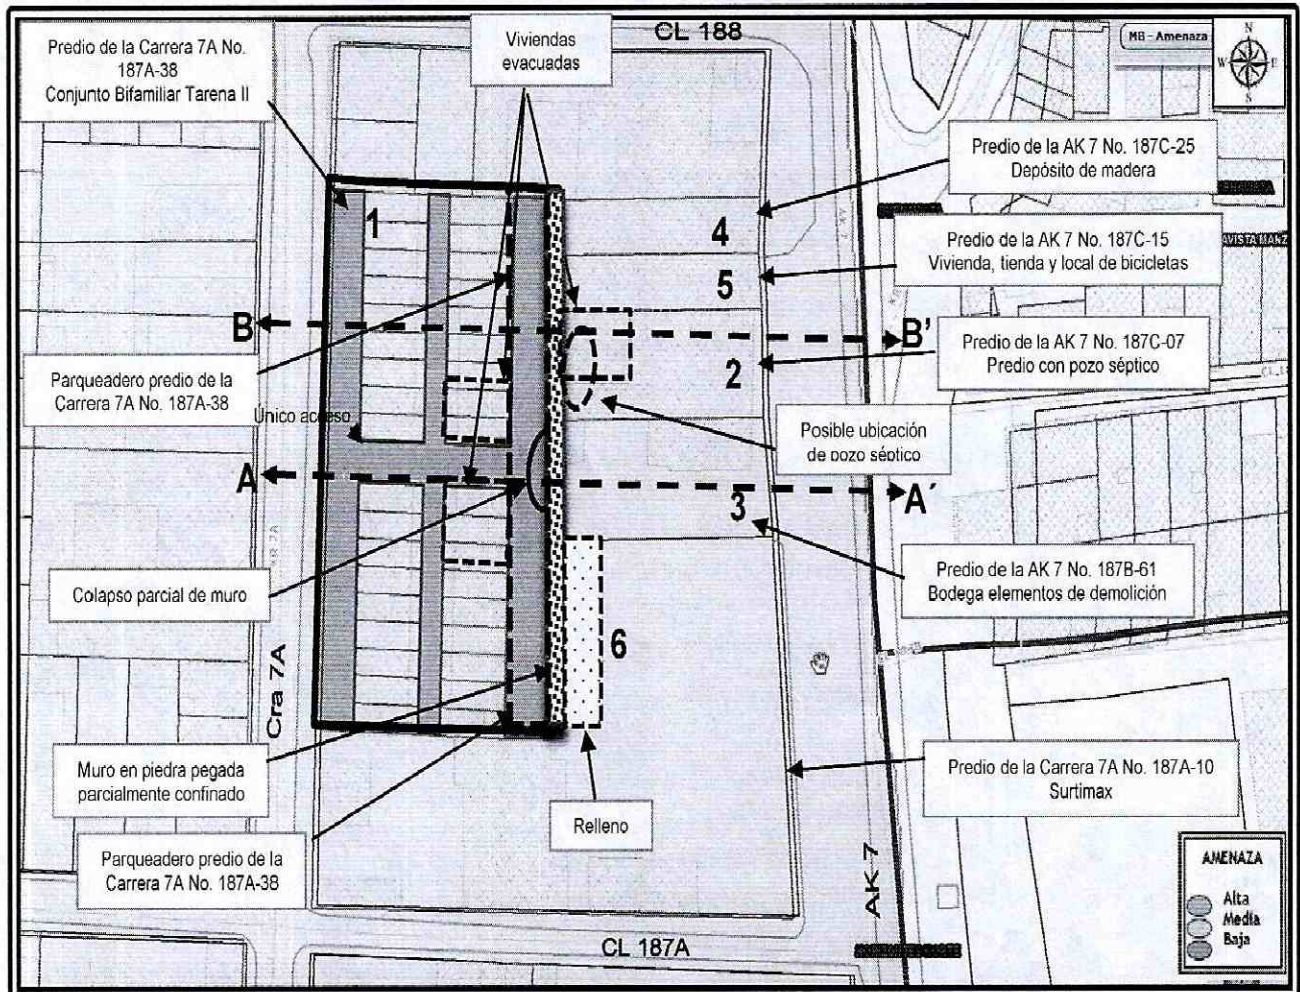
Figura 1. Localización y categorización de amenaza para el sector donde se localizan los predios de la Carrera 7A No. 187A-10, Avenida Carrera 7 No. 187B-61, Avenida Carrera 7 No. 187C-07, Avenida Carrera 7 No. 187C-15, Avenida Carrera 7 No. 187C-25, en el Barrio Catastral Tibabita de la Localidad de Usaquén. Según el POT (Imagen tomada del Geoportal).

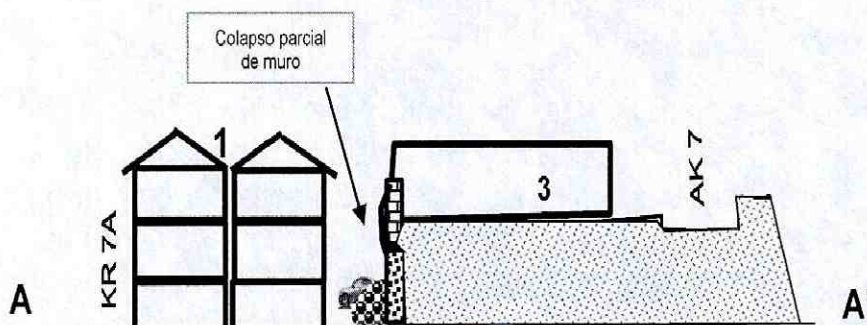
Figura 2. Corte A-A'. Predios de la Carrera 7A No. 187A-38 y Avenida Carrera 7 No. 187B-61, en el Barrio Catastral Tibabita de la Localidad de Usaquén.

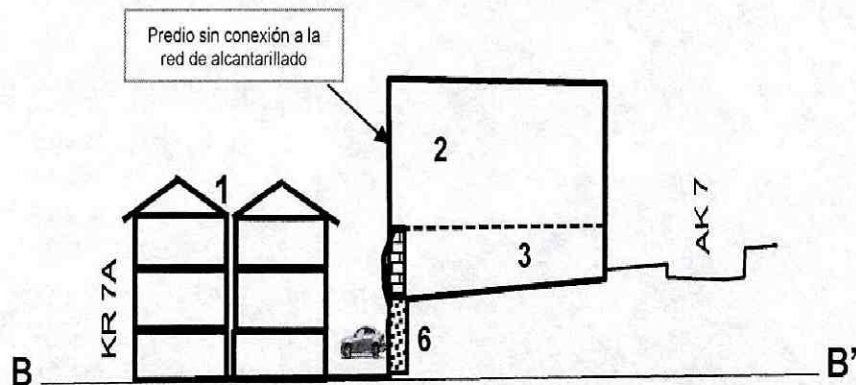
Figura 2. Corte A-A'. Predios de la Carrera 7A No. 187A-38 y Avenida Carrera 7 No. 18C-7, en el Barrio Catastral Tibabita de la Localidad de Usaquén.
