**DIAGNÓSTICO TÉCNICO DI-9077**  
**SUBDIRECCIÓN DE ANALISIS Y MITIGACIÓN DE RIESGOS**  
**COORDINACIÓN DE ASISTENCIA TECNICA**  
**RADICADOS IDIGER 2016ER3657, 2016ER3061, 2016ER3552, 2016ER3592 Y 2016ER4330**

DIRECCIÓN	Carrera 10 D Bis Este No. 81C -16 Sur	ÁREA DIRECTA	4280 m <sup>2</sup>		
SECTOR CATASTRAL	La Esperanza Sur I	POBLACIÓN ATENDIDA	8		
UPZ	61- Ciudad Usme	FAMILIAS	3	ADULTOS	8
LOCALIDAD	5- Usme	PREDIOS EVALUADOS	1		
CHIP	AAA0145DNEA	OFICIO REMISORIO	CR-23549

En atención a los RADICADOS IDIGER 2016ER3657, 2016ER3061, 2016ER3552, 2016ER3592 Y 2016ER4330, el día 10 de Marzo de 2016, se realizó visita técnica al predio de la Carrera 10 D Bis Este No. 81 C-16 Sur, en el Sector Catastral La Esperanza Sur I en la Localidad de Usme, donde se emplazan 3 viviendas, las cuales se describen a continuación:

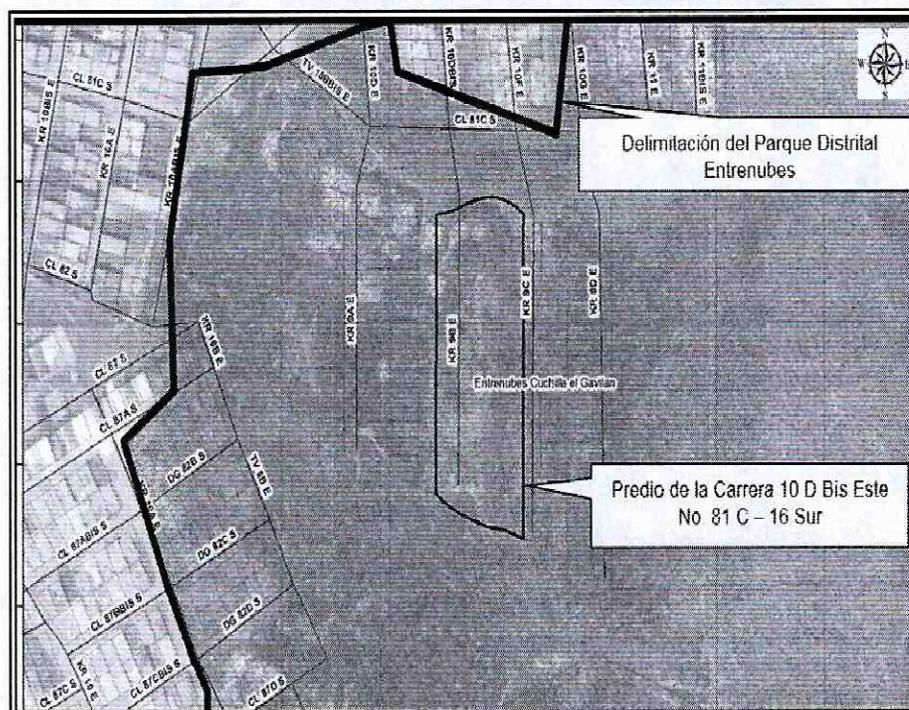
**Figura 3.** Localización del predio de la Carrera 10 D Bis Este No. 81 C – 16 Sur, en el Sector Catastral Esperanza sur I de la Localidad de Usme y delimitación del área de reserva de Parque Distrital Entrenubes (Imagen tomada del SIG-IDIGER).
