DIAGNÓSTICO TÉCNICO DI - 9082
SUBDIRECCIÓN DE ANÁLISIS DE RIESGOS Y EFECTOS DE CAMBIO CLIMÁTICO
COORDINACIÓN DE ASISTENCIA TÉCNICA
RADICADO IDIGER No. 2016ER5329
EVENTO SIRE No. 3831008

PREDIO	Calle 1 Bis A No. 1-57 Este	ÁREA DIRECTA	250 m ²		
BARRIO	Gran Colombia	POBLACIÓN ATENDIDA	3		
UPZ	96 - Lourdes	FAMILIAS	2	ADULTOS	2
				NIÑOS	1
LOCALIDAD	3 – Santa Fe	PREDIOS EVALUADOS	2		
CHIP	AAA0033TWTD	OFICIO REMISORIO	CR-23591

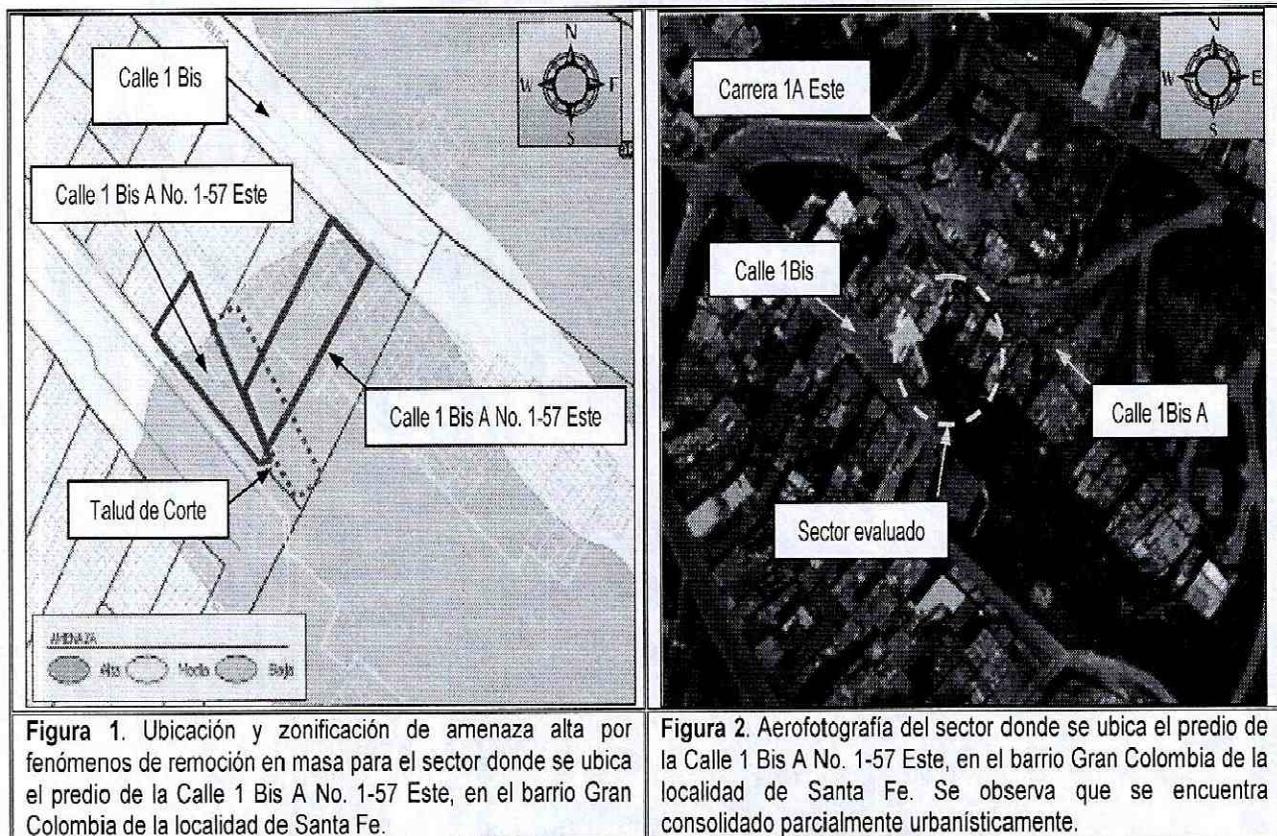
Figura 1. Ubicación y zonificación de amenaza alta por fenómenos de remoción en masa para el sector donde se ubica el predio de la Calle 1 Bis A No. 1-57 Este, en el barrio Gran Colombia de la localidad de Santa Fe.
