DIAGNÓSTICO TÉCNICO DI - 9135
SUBDIRECCIÓN DE ANÁLISIS DE RIESGOS Y EFECTOS DE CAMBIO CLIMÁTICO
COORDINACIÓN DE ASISTENCIA TÉCNICA
RADICADOS IDIGER 2016ER5500 – 2016ER5735

DIRECCIÓN	Carrera 16 A No. 63 B – 18 Sur Carrera 16 C No. 63 – 18 Sur	ÁREA DIRECTA	600 m ²				
Barrio	Mexico	POBLACIÓN ATENDIDA	12				
UPZ	67 – Lucero	FAMILIAS	4	ADULTOS	10	NIÑOS	2
LOCALIDAD	19 – Ciudad Bolívar	PREDIOS EVALUADOS	2				
CHIP	AAA0022WZTD AAA0022XKHK	OFICIO REMISORIO	CR-23851

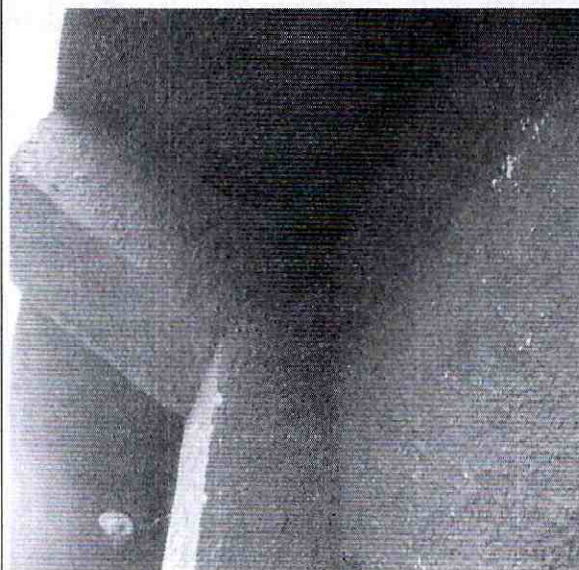
No se identifican afectaciones en los elementos estructurales que comprometan la estabilidad estructural de la vivienda en la actualidad bajo cargas normales de servicio.

Dentro de las posibles causas por las cuales se están presentando las humedades en los muros divisorios y perimetrales del primer nivel se puede mencionar posibles fugas de la red interna de acueducto y alcantarillado. De igual manera las afectaciones que se presentan en las ménsulas se pueden relacionar con probables deficiencias a nivel de cimentación y a los asentamientos diferenciales que ha sufrido la estructura desde su construcción hasta la fecha, situación que con base en la inspección visual no se puede precisar.

- A los responsables de las viviendas emplazadas en los predios de la Carrera 16 A No. 63 B – 18 Sur y Carrera 16 C No. 63 – 18 Sur, en el Barrio México, de la Localidad de Ciudad Bolívar, se le recomienda adelantar una revisión de las redes internas de agua potable y aguas servidas, para descartar daños o fugas que se puedan asociar a las humedades evidenciadas en las viviendas.
