DIAGNÓSTICO TÉCNICO DI-9158
SUBDIRECCIÓN DE ANÁLISIS DE RIESGOS Y EFECTOS DE CAMBIO CLIMÁTICO
COORDINACIÓN DE ASISTENCIA TÉCNICA
RADICADOS IDIGER 2016ER1913

DIRECCIÓN	Carrera 18 R y Carrera 20 entre Calle 78 Bis A Sur y Calle 78 Sur	ÁREA DIRECTA	500 m ²				
BARRIO	Naciones Unidas (Santa Rosa)	POBLACIÓN ATENDIDA	100				
UPZ	67 – Lucero	FAMILIAS	20	ADULTOS	55	NIÑOS	45
LOCALIDAD	19 – Ciudad Bolívar	PREDIOS EVALUADOS	14				
CHIP	AAA0028FSRJ y Otros	OFICIO REMISORIO	CR-23940

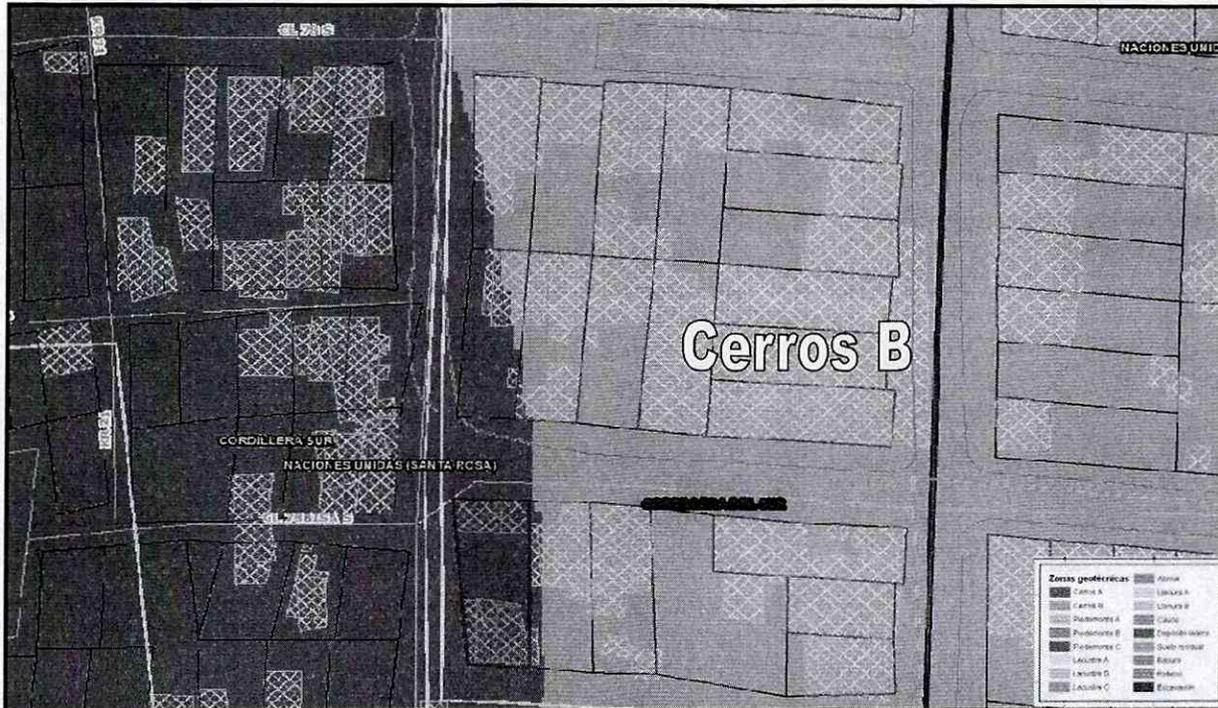
De acuerdo con el mapa geotécnico de Bogotá, la zona evaluada se encuentra localizada sobre un depósito del tipo Cerros B caracterizado por presentar rocas de arcillolita, las cuales son muy blandas y plásticas, con altos contenido de humedad y gran potencial expansivo. Estos materiales son muy sensibles a la acumulación de agua y a los cambios volumétricos y pueden generar humedad por capilaridad en estructuras.

Figura 2. Microzonificación Geotécnica Sector del Barrio Naciones Unidas Santa Rosa de la Localidad de Ciudad Bolívar. (Imagen tomada de Geoportal)
