DIAGNÓSTICO TÉCNICO DI-9223
SUBDIRECCIÓN DE ANÁLISIS DE RIESGOS Y EFECTOS DE CAMBIO CLIMÁTICO
COORDINACIÓN DE ASISTENCIA TÉCNICA
RADICADO IDIGER 2016ER7534 – 2016ER7665

ATENDIÓ: Jairo Mauricio Díaz Salazar.		SOLICITANTE			
COE	22	MOVIL	7	Comunidad	
FECHA	Mayo 12 y 25 de 2016	HORA	10:30 am	VIGENCIA: Temporal mientras no se modifique significativamente las condiciones físicas del sector.

DIRECCIÓN	Calle 130 A No. 56 A – 81	ÁREA DIRECTA	3100 m ²				
SECTOR CATASTRAL	Prado Veraniego Norte	POBLACIÓN ATENDIDA	12				
UPZ	24 – Niza	FAMILIAS	3	ADULTOS	8	NIÑOS	4
LOCALIDAD	11 – Suba.	PREDIOS EVALUADOS	3				
CHIP	AAA0123KNZE	OFICIO REMISORIO	CR-24139.

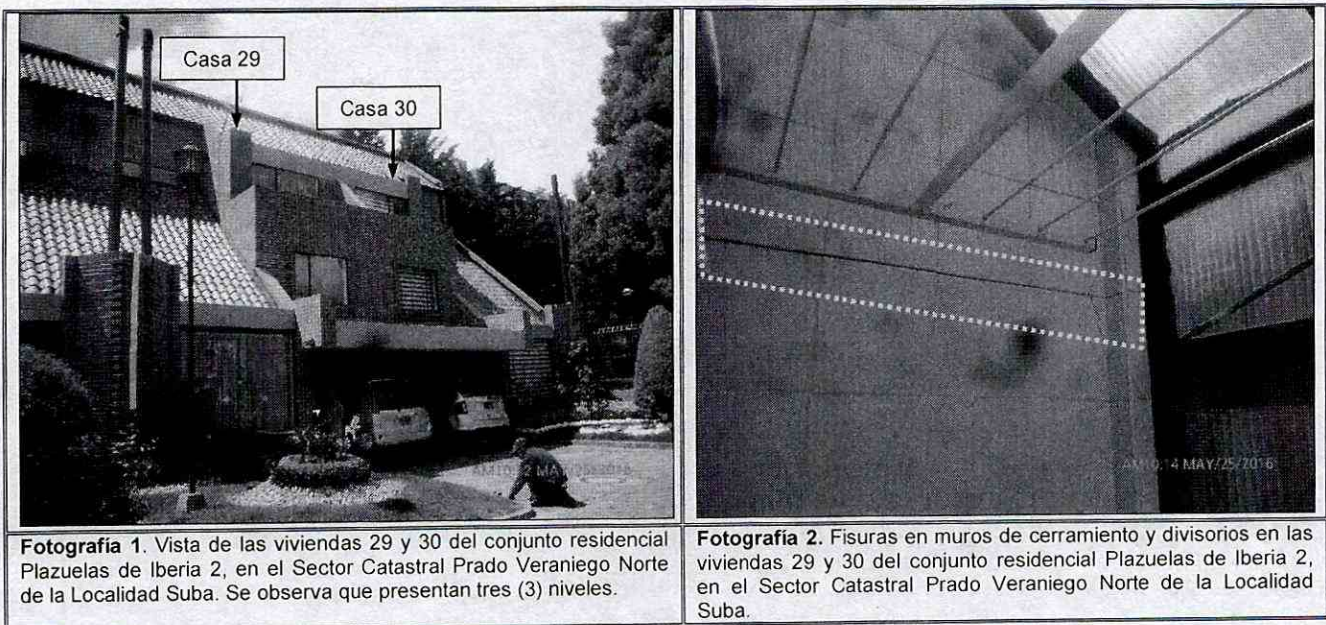
El conjunto residencial Plazuelas de Iberia 2, se encuentra conformado por viviendas de tres (3) niveles construidas al parecer en mampostería estructural (ver fotografía 1), con placas de contrapiso en concreto, placas de entepiso en concreto reforzado compartidas cada dos (2) viviendas y cubierta en tejas de arcilla cocida, soportadas por un entramado de elementos de madera y metálicos. Sobre las viviendas 29 y 30, ubicadas hacia el costado suroriental del conjunto residencial se identifican fisuras de tendencia diagonal, vertical y horizontal (ver fotografías 2 a 11), en muros divisorios y de cerramiento con aberturas hasta de 2 mm en longitudes entre 0.5 m y 2.0 m aproximadamente. En la zona verde ubicada hacia la zona posterior de las viviendas

Entre las posibles causas por las cuales se han generado las afectaciones identificadas en las viviendas 29, 30 y 70 del conjunto residencial Plazuelas de Iberia 2, se encuentra la susceptibilidad del terreno a presentar cambios volumétricos, situación que puede estar favorecida por proceso de desecación, así como por la succión y acción radicular de los arboles aledaños.

- A los responsables de las viviendas 29, 30 y 70 pertenecientes al conjunto residencial Plazuelas de Iberia 2, ubicado en el predio de la Calle 130 A No. 56 A – 81, en el Sector Catastral Prado Veraniego Norte de la Localidad de Suba, de pretender conocer el real detonante de los daños que se presentan en las mencionadas viviendas es necesario adelantar estudios detallados de patología y vulnerabilidad estructural y comportamiento suelo estructura, que determinen el nivel de daño que dicha estructura presenta; estudios que deberán contemplar las condiciones que presenta actualmente el entorno del sector, con el propósito de determinar el tipo de intervenciones a implementarse a fin de reparar y llevar las estructuras a los niveles de seguridad requeridos, garantizando que se cumplan los requerimientos establecidos en la Ley 400 de 1997 en el Decreto No. 926 del 19 de marzo de 2010, Reglamento Colombiano de Construcción Sismo Resistente NSR-10, de acuerdo con la normatividad vigente, para lo cual se deben tramitar los permisos y licencias respectivos.

- A la Secretaría Distrital de Ambiente - SDA, desde su competencia desarrollar un análisis detallado del comportamiento de los individuos arbóreos ubicados conjunto residencial Plazuelas de Iberia 2, ubicado en el predio de la Calle 130 A No. 56 A – 81, en el Sector Catastral Prado Veraniego Norte de la Localidad de Suba, bajo las condiciones actuales del entorno del sector, a fin de determinar la posible relación y/o incidencia de estos sobre los daños que se están presentando en las viviendas 29, 30 y 70 del mencionado conjunto multifamiliar y de ser el caso se desarrollen los correctivos necesarios.
