<b>DIAGNÓSTICO TÉCNICO</b>	Código:	GAR- FT - 03
		Versión:	03
		Fecha de revisión:	01/10/2014

**DIAGNÓSTICO TÉCNICO – DI-9208**  
**SUBDIRECCIÓN DE ANÁLISIS DE RIESGOS Y EFECTOS DE CAMBIO CLIMÁTICO**  
**COORDINACIÓN DE ASISTENCIA TÉCNICA**  
**RADICADO IDIGER 2016ER6342**

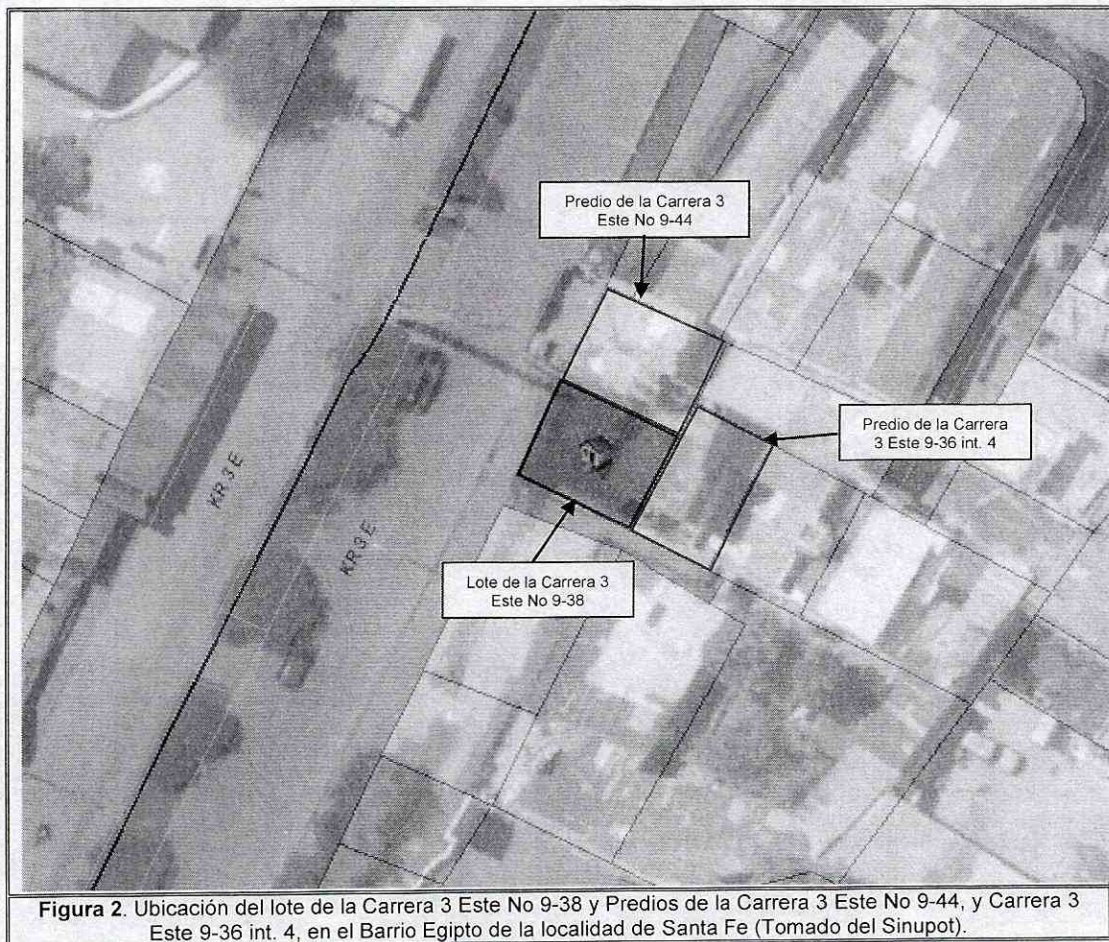
**Figura 2.** Ubicación del lote de la Carrera 3 Este No 9-38 y Predios de la Carrera 3 Este No 9-44, y Carrera 3 Este 9-36 int. 4, en el Barrio Egipto de la localidad de Santa Fe (Tomado del Sinupot).

Hacia el costado sur del predio de la carrera 3 Este No 9-44 se encuentra el predio de la Carrera 3 Este No 9-38, correspondiente a un lote no edificado, el cual se encuentra en la parte baja de la ladera y presenta un talud de corte de tendencia vertical con una pendiente media de 80°, con dimensiones aproximadas de 2.0 m de altura y 5.0 m de longitud, que no presenta evidencias de inestabilidad.
