DIAGNÓSTICO TÉCNICO DI - 9232
SUBDIRECCIÓN DE ANÁLISIS DE RIESGOS Y EFECTOS DE CAMBIO CLIMÁTICO
COORDINACIÓN DE ASISTENCIA TÉCNICA
RADICADO IDIGER No. 2016ER4606
RADICADO IDIGER No. 2016ER5604

PREDIO	Transversal 16B No. 32C-14 Sur Calle 32C Sur No. 13D-67 Calle 32C Sur No. 13D-63 Calle 32C Sur No. 13D-57	ÁREA DIRECTA	200 m ²				
BARRIO	Las Colinas	POBLACIÓN ATENDIDA	20				
UPZ	53 – Marco Fidel Suárez	FAMILIAS	4	ADULTOS	13	NIÑOS	7
LOCALIDAD	18 – Rafael Uribe Uribe	PREDIOS EVALUADOS	4				
CHIP	AAA0007JFHK AAA0007JFJZ AAA0007JFKC AAA0007JFLF	OFICIO REMISORIO	CR-24157

REMOCIÓN EN MASA
 INUNDACIÓN
 ESTRUCTURAL

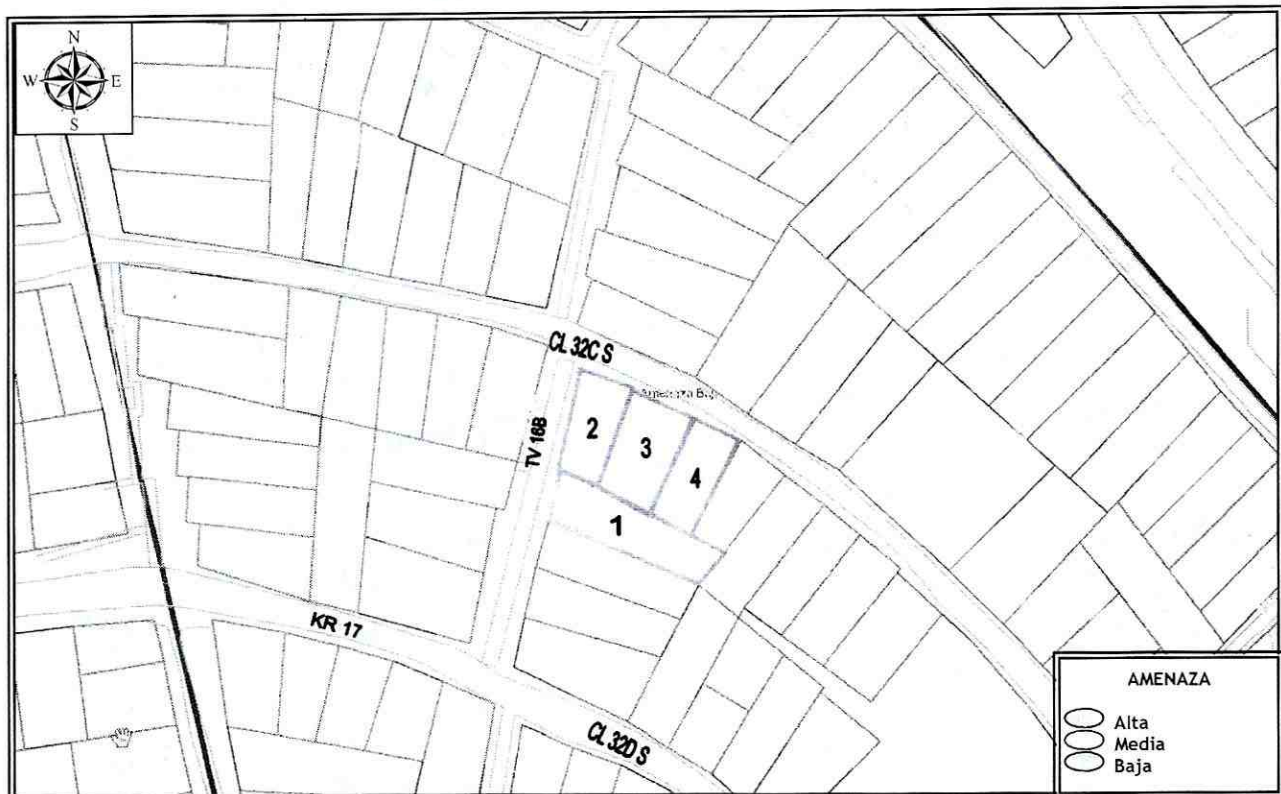
Figura 1. Localización de los predios evaluados en el Barrio Las Colinas de la Localidad de Rafael Uribe Uribe (Imagen tomada del GEOPORTAL).
