DIAGNÓSTICO TÉCNICO DI-9239
SUBDIRECCIÓN DE ANÁLISIS DE RIESGOS Y EFECTOS DE CAMBIO CLIMÁTICO
COORDINACIÓN DE ASISTENCIA TÉCNICA
RADICADO IDIGER 2016ER7864

El Conjunto Residencial Agrupación de Viviendas Escandinavia Norte P.H. de la Calle 147 No. 12 - 87, se ubica en el Sector Catastral Caobos Salazar de la Localidad Usaquén y de acuerdo con el Plano del Plan de Ordenamiento Territorial de Bogotá - POT (Decreto 190 de 2004, por el cual se compilan los decretos 619 de 2000 y 469 de 2003), no presentan categorización de amenaza por fenómenos de remoción en masa e inundación. (Ver figura 1).

El Conjunto Residencial Agrupación de Viviendas Escandinavia Norte P.H. de la Calle 147 No. 12 - 87, cuenta con seis (6) torres de apartamentos de cinco (5) niveles construidas al parecer bajo un sistema estructural de mampostería estructural, las cuales se apoyan sobre una plataforma en pórticos de concreto reforzado y que a su vez sirve como zona de estacionamiento de vehículos (*ver fotografías 1 y 2*).

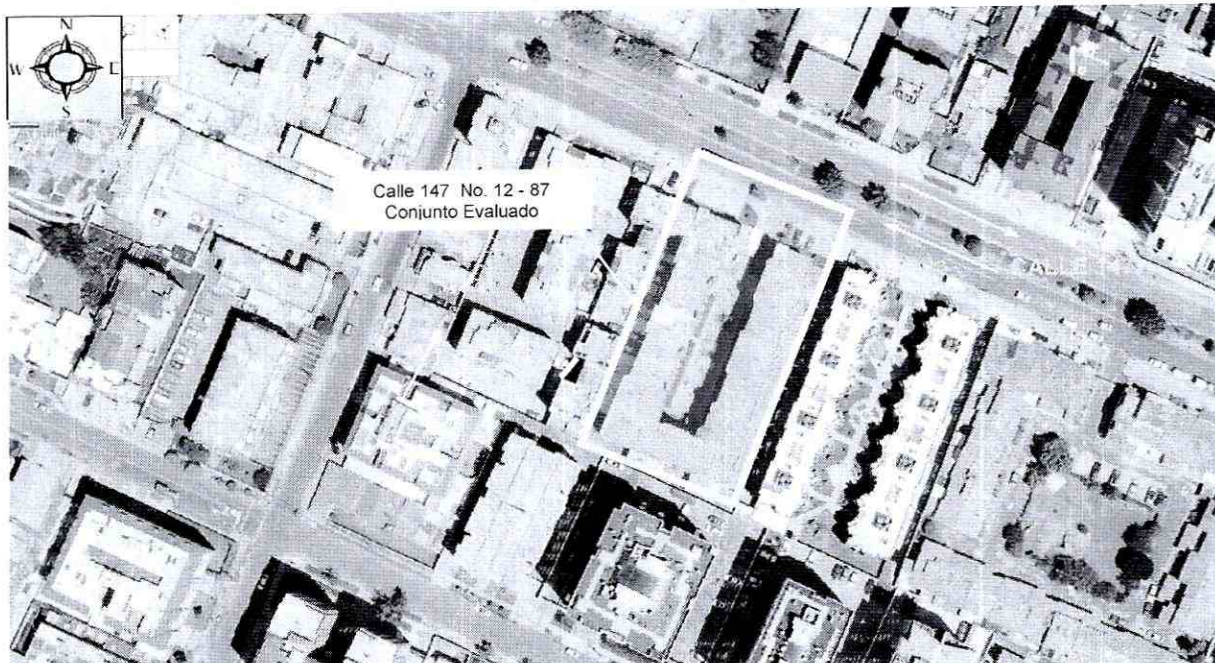
Figura 1. Aerofotografía del sector donde se localiza el Conjunto Residencial Agrupación de Viviendas Escandinavia Norte P.H. de la Calle 147 No. 12 - 87, en el Sector Catastral Caobos Salazar de la Localidad Usaquén
