DIAGNÓSTICO TÉCNICO DI-9246
SUBDIRECCIÓN DE ANÁLISIS DE RIESGOS Y EFECTOS DE CAMBIO CLIMÁTICO
COORDINACIÓN DE ASISTENCIA TÉCNICA
RADICADO IDIGER 2016ER7801

DIRECCIÓN	Calle 163B No. 45 - 32	ÁREA DIRECTA			9738 m ²		
SECTOR CATASTRAL	Britalia	POBLACIÓN ATENDIDA			960		
UPZ	18 – Britalia	FAMILIAS	240	ADULTOS	600	NIÑOS	360
LOCALIDAD	11 – Suba	PREDIOS EVALUADOS			240		
CHIP	AAA0118EONN Y Otros	OFICIO REMISORIO			CR-24193

El Conjunto Residencial La Esperanza I y II P.H. de la Calle 163B No. 45 - 32, se ubica en el Sector Catastral Britalia de la Localidad Suba y de acuerdo con el Plano del Plan de Ordenamiento Territorial de Bogotá - POT (Decreto 190 de 2004, por el cual se

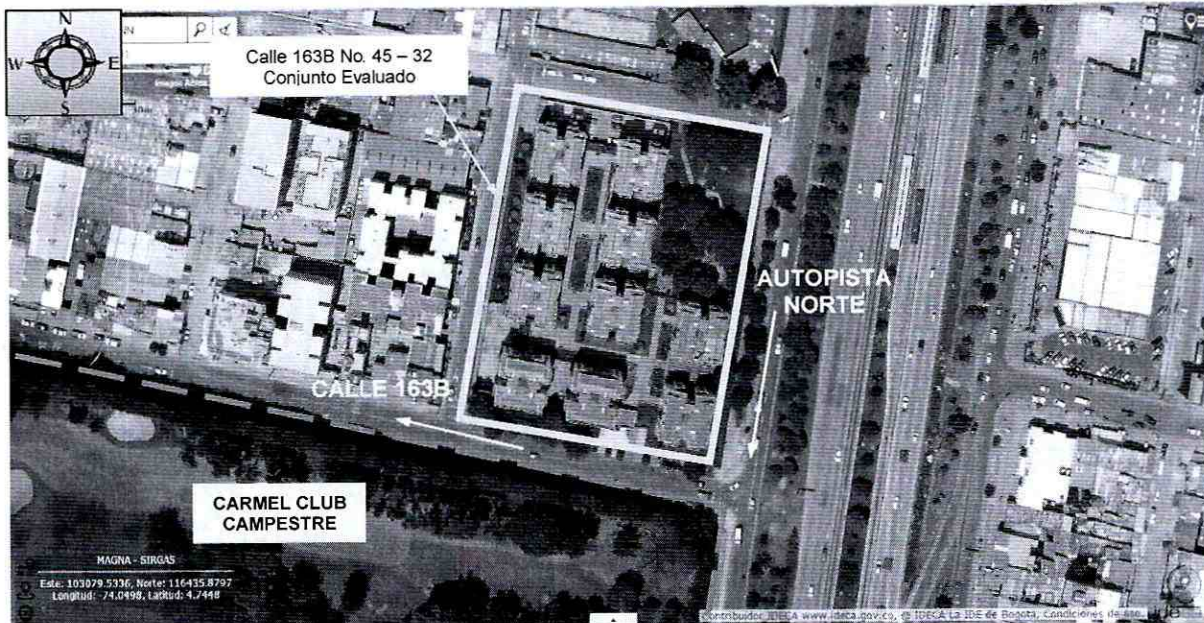
compilan los decretos 619 de 2000 y 469 de 2003), no presentan categorización de amenaza por fenómenos de remoción en masa e inundación. (Ver figura 1).

Figura 1. Aerofotografía del sector donde se localiza el Conjunto Residencial La Esperanza I y II P.H. de la Calle 163B No. 45 - 32, en el Sector Catastral Britalia de la Localidad Suba

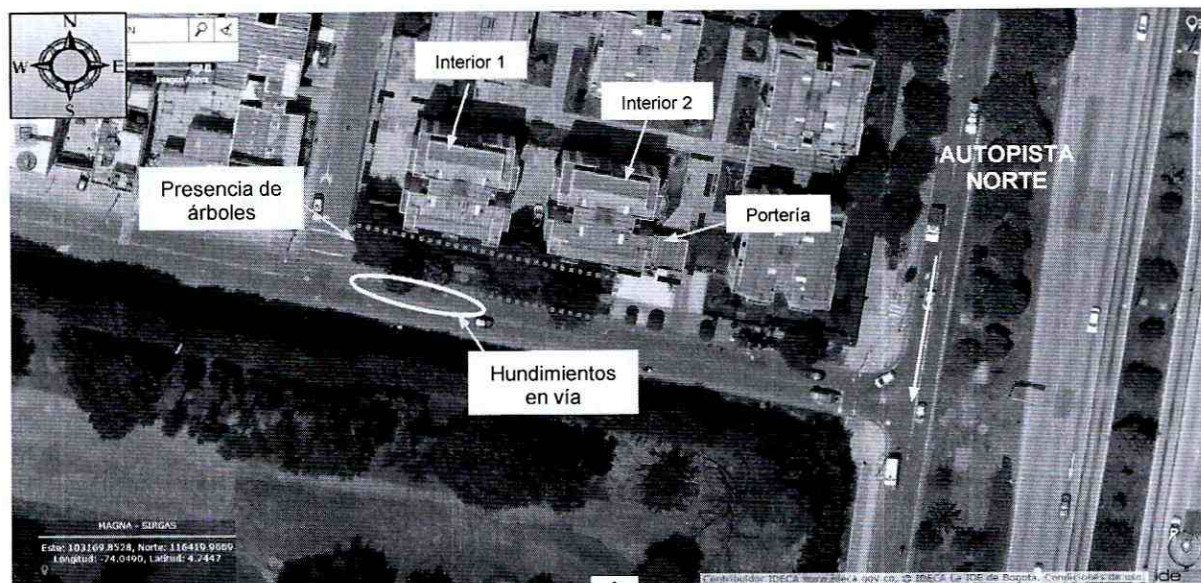
Figura 2. Aerofotografía del sector donde se localiza el Conjunto Residencial La Esperanza I y II P.H. de la Calle 163B No. 45 - 32, en el Sector Catastral Britalia de la Localidad Suba.

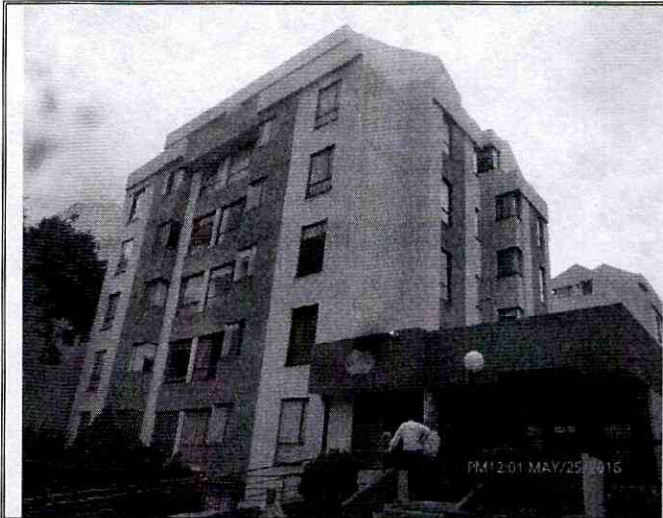
El Conjunto Residencial La Esperanza I y II P.H. de la Calle 163B No. 45 - 32, cuenta con diez (10) torres (interiores) de apartamentos cada uno de seis (6) niveles, construidos al parecer bajo un sistema estructural en pórticos de concreto reforzado, placas de entrepiso en concreto reforzado y cubierta en tejas de fibrocemento, cuenta con un sótano que sirve como única zona de estacionamiento de vehículos (*ver fotografías 1 y 2*).

Fotografía 1. Vista del Conjunto Residencial La Esperanza I y II P.H. de la Calle 163B No. 45 - 32, en el Sector Catastral Britalia de la Localidad Suba.

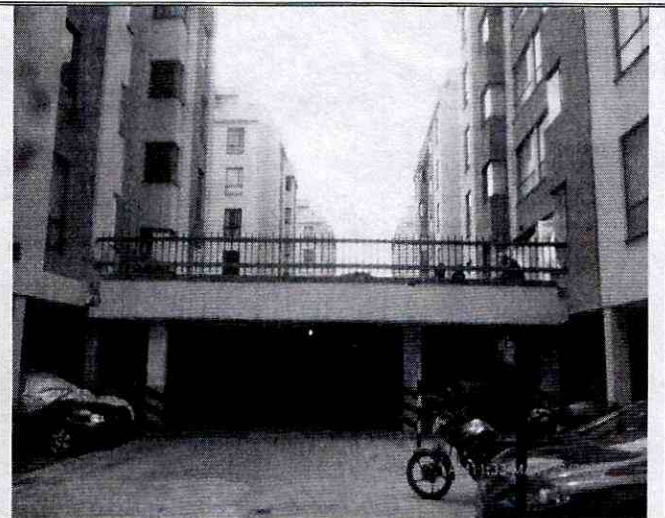
Fotografía 2. Vista del Conjunto Residencial La Esperanza I y II P.H. de la Calle 163B No. 45 - 32, en el Sector Catastral Britalia de la Localidad Suba.
