DIAGNÓSTICO TÉCNICO DI-9327
SUBDIRECCIÓN DE ANÁLISIS DE RIESGOS Y EFECTOS DE CAMBIO CLIMÁTICO
COORDINACIÓN DE ASISTENCIA TÉCNICA
RADICADO IDIGER 2016ER5663 – 2016ER7167 EVENTO SIRE 3858387

DIRECCIÓN	Kilometro 5 Vía al Guavio	ÁREA DIRECTA	1400 m ²				
SECTOR CATASTRAL	Tibabita Rural I	POBLACIÓN ATENDIDA	12				
UPZ	09 – Bervernal.	FAMILIAS	2	ADULTOS	8	NIÑOS	4
LOCALIDAD	01 – Usaquén.	PREDIOS EVALUADOS	3				
COORDENADAS	N: 4° 45' 32.62" O: 74° 00' 57.24"	OFICIO REMISORIO	CR-24431.

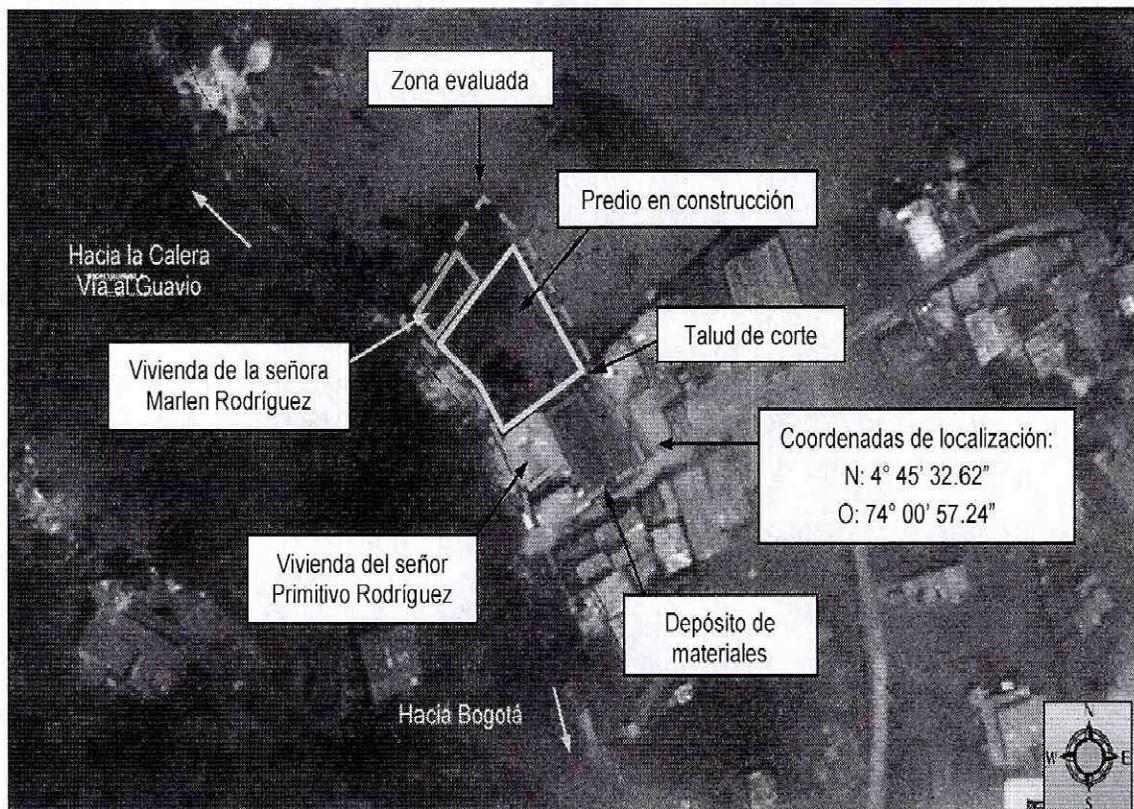
Figura 2. Aerofotografía del sector con coordenadas de localización N: 4° 45' 32.62" O: 74° 00' 57.24", en el Sector Catastral Tibabita Rural I de la Localidad Usaquén.

En el sector evaluado se ubica un predio (*ver figura 2*) en el cual se desarrollan labores de excavación y obras de contención consistentes en muros de concreto reforzado hacia el costado suroriental y nororiental (*ver fotografía 2*), por lo que se han generado taludes de corte con una pendiente de tendencia vertical, con una altura entre 2 m y 3 m en una longitud de 30 m aproximadamente. Hacia la parte alta del talud mencionado se ubica una zona verde cubierta de pastos sin medidas para el manejo de aguas de escorrentía superficial, así como un predio donde se ubica un depósito de materiales, en donde se observa pérdida de suelo de soporte de la placa de contrapiso y cimentación en área de 5 m² aproximadamente, quedando en voladizo y en donde se evidencian que dicha placa presenta fracturas con aberturas de 1 cm en longitudes de hasta 3 m aproximadamente.

Entre el depósito de materiales y la vivienda del señor Primitivo Rodríguez (*ver figura 2, fotografía 3*), se ubica un talud de corte con pendiente de tendencia vertical y una altura de 3 m en una longitud de 15 m aproximadamente, sin medidas de contención ni sistemas para el manejo de aguas de escorrentía superficial y subsuperficial, generado posiblemente para el emplazamiento de la mencionada vivienda la cual se localiza hacia la parte baja del talud. Se identifica en el talud de corte mencionado, desprendimientos menores de material, afloramiento de aguas, aberturas en el terreno de 1 cm en longitudes entre 1 m y 1.5 m aproximadamente y abombamiento del material que conforma la cara del talud.
