DIAGNÓSTICO TÉCNICO	Código:	GAR- FT - 03
		Versión:	03
		Fecha de revisión:	01/10/2014

DIAGNÓSTICO TÉCNICO DI - 9338
SUBDIRECCIÓN DE ANÁLISIS DE RIESGOS Y EFECTOS DEL CAMBIO CLIMÁTICO
COORDINACIÓN DE ASISTENCIA TÉCNICA
RADICADO IDIGER No 2016ER8842, 2016ER9306 y 2016ER8991

DIRECCIÓN	Cruce de la Quebrada Yomasa entre las Carreras 3 B y 3 A BIS	ÁREA DIRECTA	5000 m ²			
BARRIO	Marichuela	POBLACIÓN ATENDIDA	300			
UPZ	58 – Comuneros	FAMILIAS	50	ADULTOS	170	NIÑOS 130
LOCALIDAD	5 – Usme	PREDIOS EVALUADOS	0			
CHIP	AAA0024TWNX y otros	OFICIO REMISORIO	CR-24544

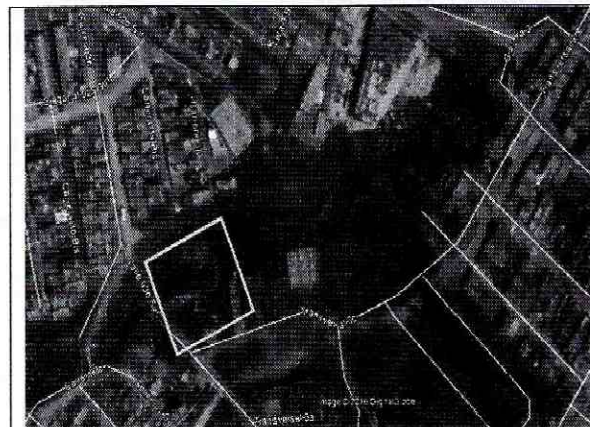
En el recorrido no se observaron procesos de remoción en masa diferentes a los que surgen como consecuencia natural de la dinámica del cauce. La revisión histórica del comportamiento hidráulico de la quebrada mediante imágenes satelitales desde el año 2000, permiten concluir que el cauce es estable y no ha presentado procesos de remoción en masa visibles en el tramo de análisis. (Ver Figuras 3, 4, 5, 6, 7 y 8 y Fotografías 5, 6, 7 y 8)

Figura 3. Imagen satelital del sector enmarcado entre la Carreras 3 B y 3 A Bis a lo largo de la Quebrada Yomasa, en el Barrio Marichuela de la Localidad de Usme – Imagen de marzo de 2003 (Imagen tomada de Google Earth).

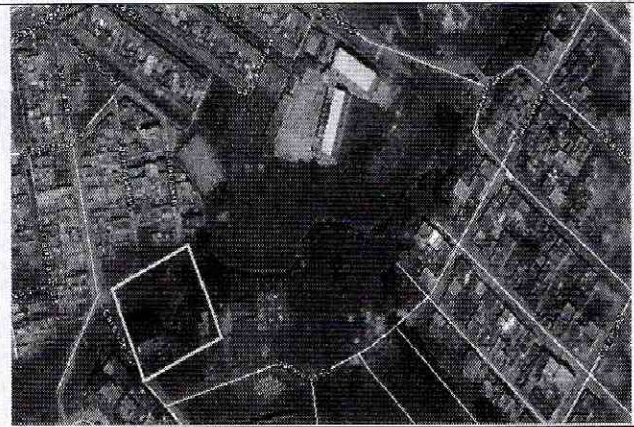
Figura 4. Imagen satelital del sector enmarcado entre la Carreras 3 B y 3 A Bis a lo largo de la Quebrada Yomasa, en el Barrio Marichuela de la Localidad de Usme – Imagen de diciembre de 2005 (Imagen tomada de Google Earth).

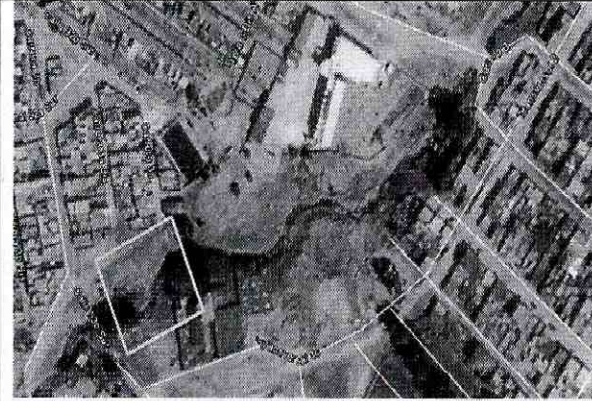
Figura 5. Imagen satelital del sector enmarcado entre la Carreras 3 B y 3 A Bis a lo largo de la Quebrada Yomasa, en el Barrio Marichuela de la Localidad de Usme – Imagen de febrero de 2007 (Imagen tomada de Google Earth).

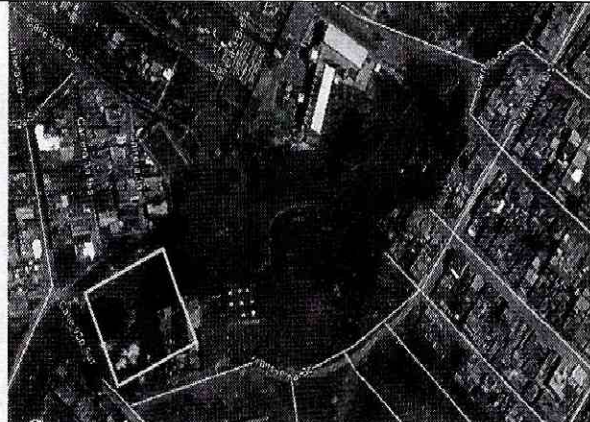
Figura 6. Imagen satelital del sector enmarcado entre la Carreras 3 B y 3 A Bis a lo largo de la Quebrada Yomasa, en el Barrio Marichuela de la Localidad de Usme – Imagen de diciembre de 2009 (Imagen tomada de Google Earth).

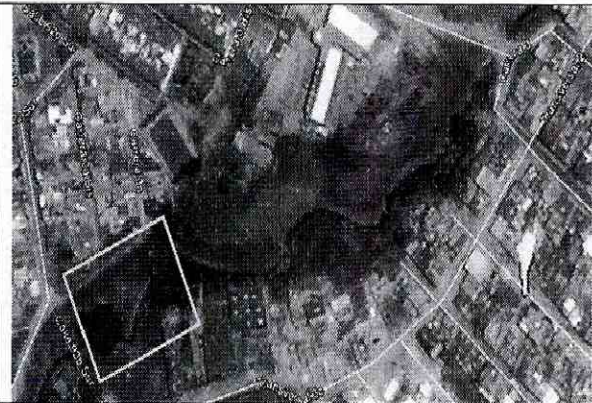
Figura 7. Imagen satelital del sector enmarcado entre la Carreras 3 B y 3 A Bis a lo largo de la Quebrada Yomasa, en el Barrio Marichuela de la Localidad de Usme – Imagen de febrero de 2013 (Imagen tomada de Google Earth).

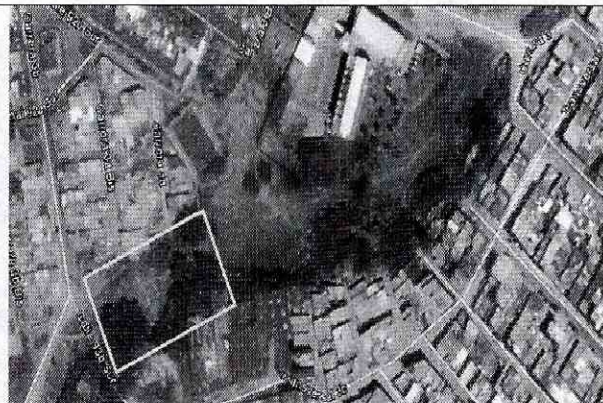
Figura 8. Imagen satelital del sector enmarcado entre la Carreras 3 B y 3 A Bis a lo largo de la Quebrada Yomasa, en el Barrio Marichuela de la Localidad de Usme – Imagen de enero de 2016 (Imagen tomada de Google Earth).
