**DIAGNÓSTICO TÉCNICO – DI-9339**  
**SUBDIRECCIÓN DE ANÁLISIS DE RIESGOS Y EFECTOS DE CAMBIO CLIMÁTICO**  
**COORDINACIÓN DE ASISTENCIA TÉCNICA**  
**EVENTO SIRE 3981870**

<b>DIRECCIÓN</b>	Diagonal 69R Sur No 18N-06	<b>ÁREA DIRECTA</b>	700 m <sup>2</sup>			
<b>BARRIO</b>	Villas Del Diamante	<b>POBLACIÓN ATENDIDA</b>	610			
<b>UPZ</b>	67 – Lucero	<b>FAMILIAS</b>	<b>ADULTOS</b>	30	<b>NIÑOS</b>	580
<b>LOCALIDAD</b>	19 – Ciudad Bolívar	<b>PREDIOS EVALUADOS</b>	1			
<b>CHIP</b>	AAA0047ZLBS	<b>OFICIO REMISORIO</b>	CR-24466

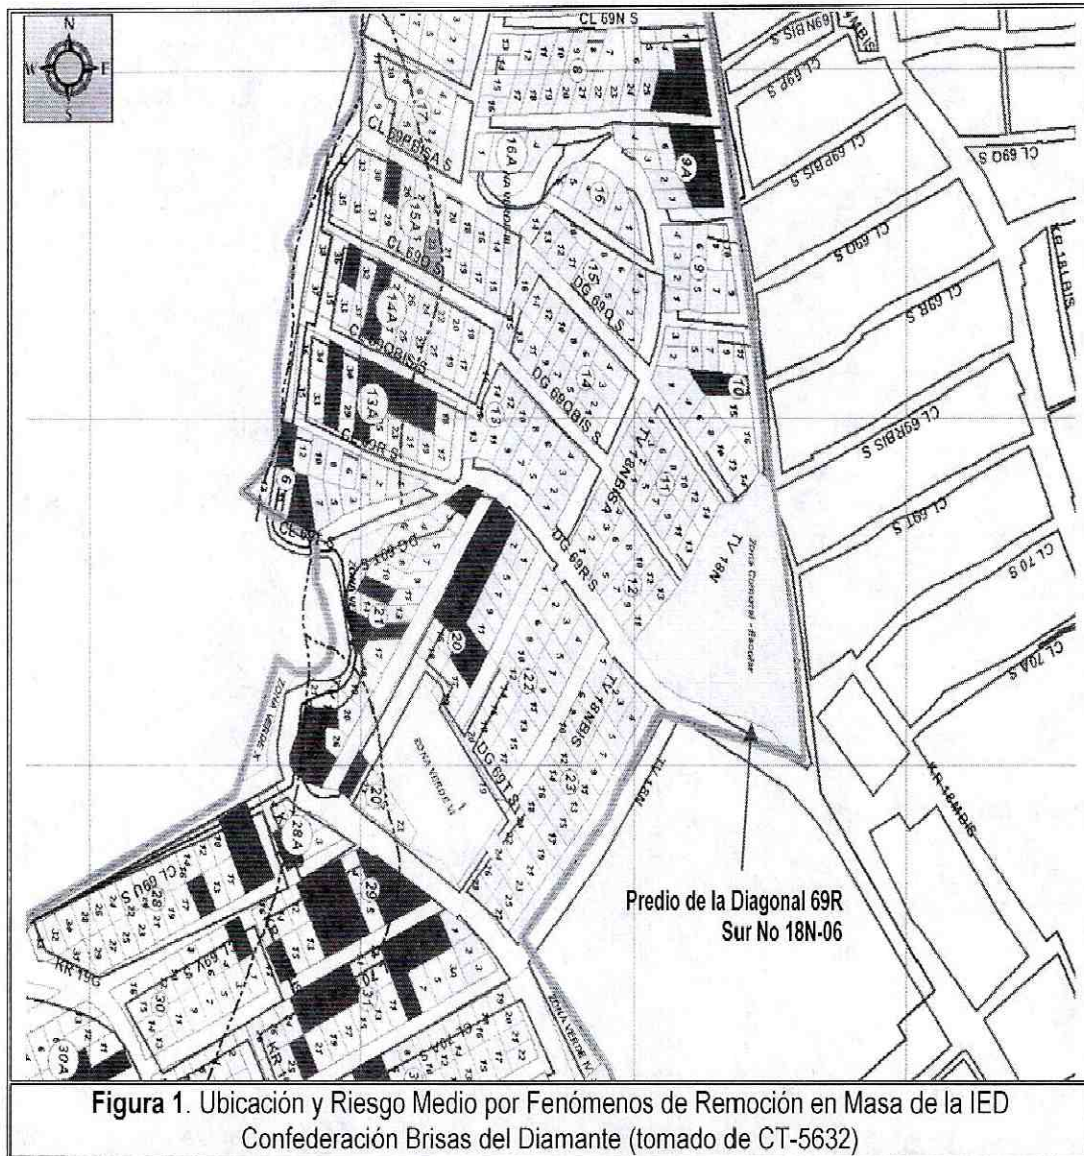
El predio ubicado en la Diagonal 69R Sur No 18N-06, corresponde al lote 1 de la manzana 32 del Barrio Villas del Diamante de la Localidad de Ciudad Bolívar, para lo cual el Instituto Distrital de Gestión de Riesgos y cambio Climático IDIGER emitió el concepto técnico de riesgo CT-5632, en el que se identifica que el predio de la Diagonal 69R Sur No 18N-06 como zona comunal escolar y presenta Amenaza media y Riesgo medio por Remoción en Masa Media.

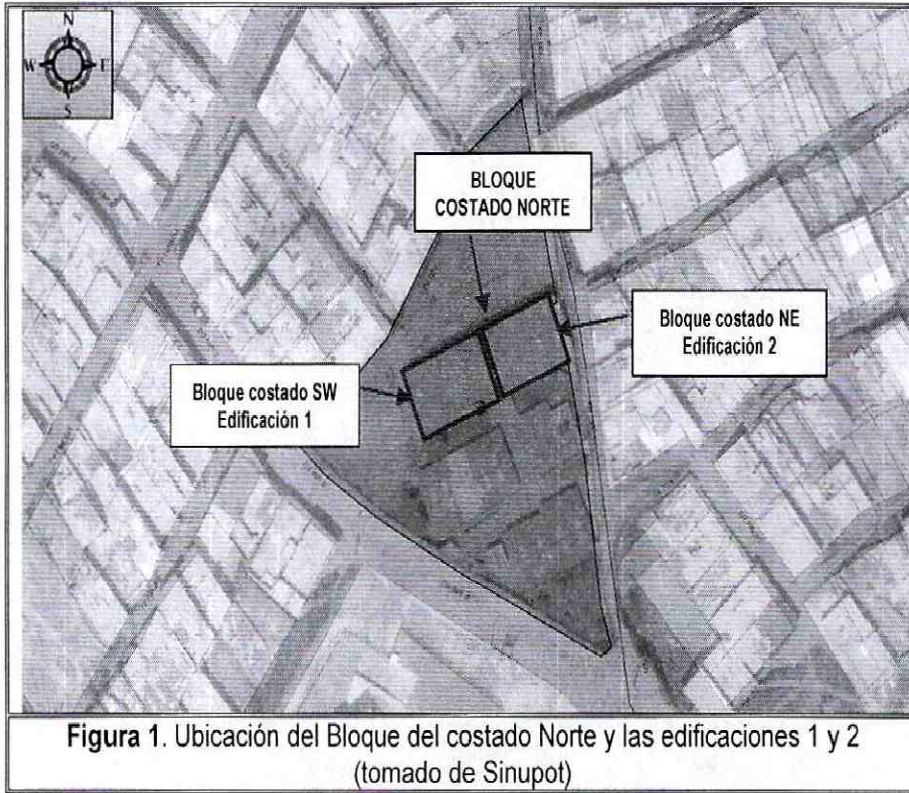
En el bloque del costado Noreste se evidencian fisuras de aproximadamente 2 milímetros de abertura y 3 metros de longitud en las placas de contrapiso y en muros de mampostería, en la edificación 1 (Ver figura 2) de este bloque, se presentan asentamientos diferenciales que están generando el desprendimiento o separación entre las dos edificaciones, así como, el fracturamiento de la viga de cimentación de dicha edificación. Asimismo, la cubierta del bloque presenta pandeo y falla en los elementos que la soporta.

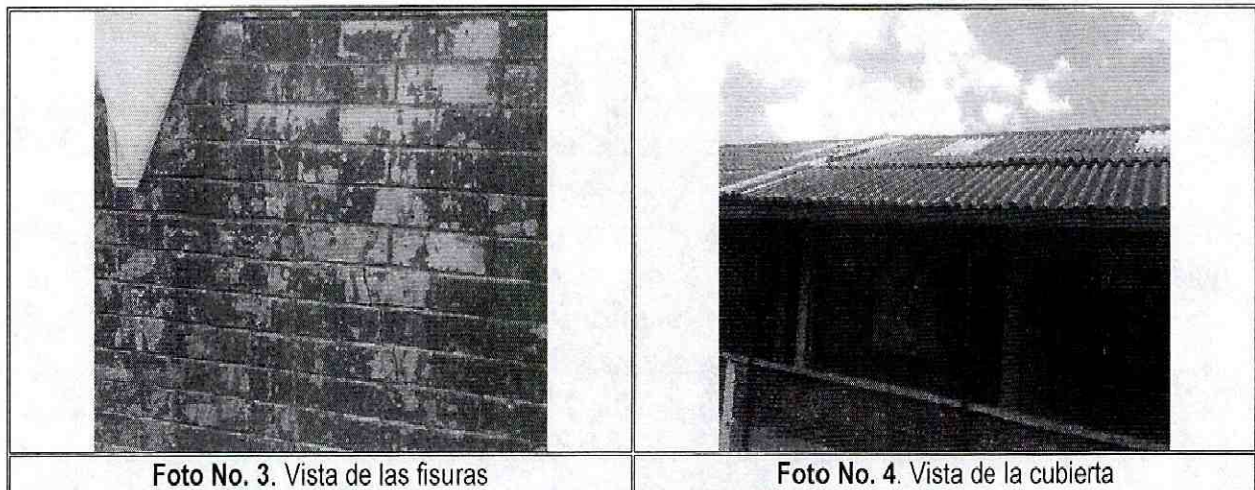
- Aumento del deterioro de los muros divisorios y placas de contrapiso del Bloque del Costado Norte del predio de la Diagonal 69R Sur No 18N-06, Barrio Villas del Diamante de la Localidad de Ciudad Bolívar.
- Riesgo de colapso de las tejas de asbesto cemento del Bloque del Costado Suroeste del predio de la Diagonal 69R Sur No 18N-06, Barrio Villas del Diamante de la Localidad de Ciudad Bolívar.

- A la Secretaria de Educacion del Distrito, realizar las acciones pertinentes al mantenimiento, mejoramiento y/o reforzamiento de la Sede B de la Institución Educativa Distrital Confederación Brisas del Diamante, ubicada en la Diagonal 69R Sur No 18N-06, Barrio Villas del Diamante de la Localidad de Ciudad Bolívar, con el propósito de garantizar durante la vida útil de los inmuebles y las condiciones adecuadas para su uso.
- A la Secretaria de Educacion del Distrito, en caso de requerirse un analisis detallado y minucioso de las causas, daños y/o afectaciones que pudieren estarse presentando en la edificaciones emplazadas en la Diagonal 69R Sur No 18N-06, Barrio Villas del Diamante de la Localidad de Ciudad Bolívar, realizar un estudio donde se analice de manera integral la vulnerabilidad estructural (interacción suelo-estructura), de tal forma que permita establecer
