DIAGNÓSTICO TÉCNICO DI-9354
SUBDIRECCIÓN DE ANÁLISIS DE RIESGOS Y EFECTOS DE CAMBIO CLIMÁTICO
COORDINACIÓN DE ASISTENCIA TÉCNICA
RADICADO IDIGER 2016ER7718

DIRECCIÓN	Calle 135 No. 160B -97 Calle 134 No. 160B -94 y otras	ÁREA DIRECTA	700 m ²				
SECTOR CATASTRAL	Santa Cecilia II Sector	POBLACIÓN ATENDIDA	4				
UPZ	71 – Tibabuyes.	FAMILIAS	2	ADULTOS	8	NIÑOS	2
LOCALIDAD	11 – Suba.	PREDIOS EVALUADOS	10				
CHIP	AAA0141HBZM y otros	OFICIO REMISORIO	CR-24499

REMOCIÓN EN MASA

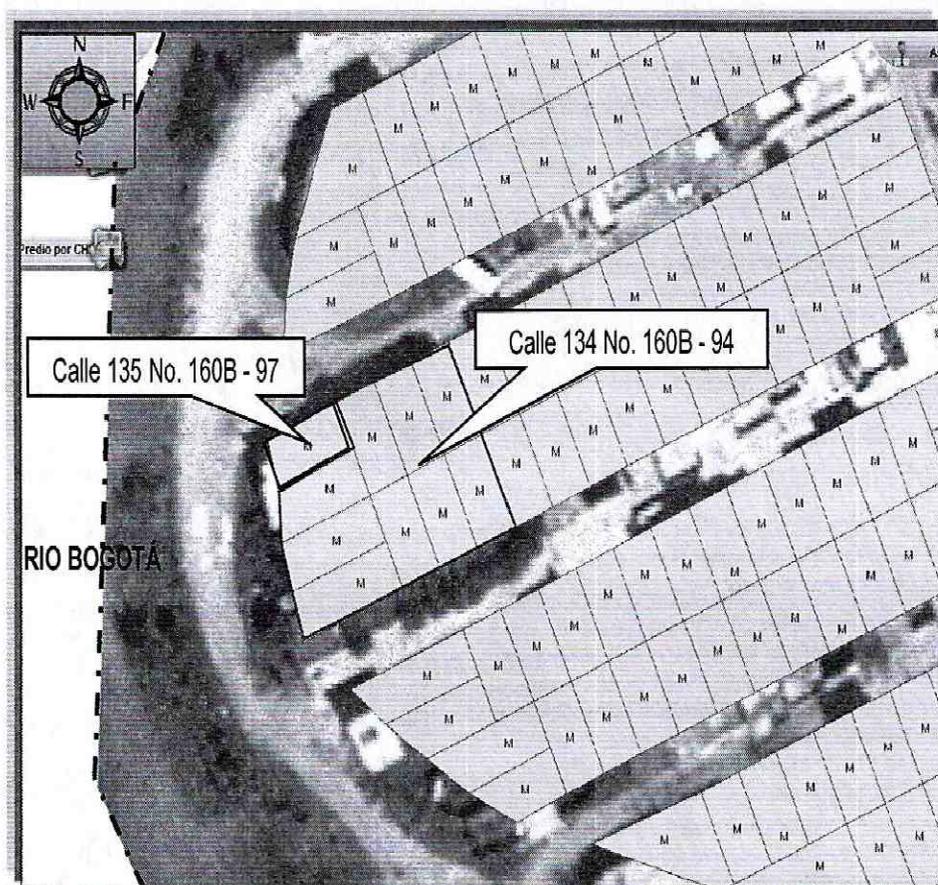
Los predios de la Calle 135 No. 160B - 97 y la Calle 134 No. 160B - 94, se localizan en el barrio Santa Cecilia Sector II de la Localidad de Suba, el cual fue legalizado mediante el Acto Administrativo 0370 de 20 de Agosto de 1998, expedido por el antiguo Departamento Administrativo de Planeación Distrital – DAPD (hoy Secretaria Distrital de Planeación – SDP). El Instituto Distrital de Gestión de Riesgos y Cambio Climático – IDIGER (Antes DPAE), emitió el concepto técnico CT-4536 del 04 de diciembre de 2006, en el que se establece que el predio en mención se ubica en la manzana 02, lotes 25, 26, 27, 28, 29, 30, 31, 32, 33 y 34 bajo una condición de amenaza media y riesgo medio de inundación por desborde del Río Bogotá.

En el concepto técnico CT-4536, se concluye que aunque ya se elaboraron las obras de mitigación en los jarillones cercanos al barrio Santa Cecilia, aún persiste la condición de amenaza media, razón por lo cual recomendó que se deben priorizar la construcción de las obras de la adecuación hidráulica del Río Bogotá; actualmente la Corporación Autónoma Regional de Cundinamarca – CAR tiene en proceso de ejecución dichas obras desde Alicachin hasta Puente La Virgen, y se encuentra en etapa de diseños de Puente La Virgen hasta Villapinzón.

Figura 1. Plano de riesgo del concepto técnico CT-4536 del 04 de diciembre de 2006, donde se localizan los predios de Calle 135 No. 160B - 97 y la Calle 134 No. 160B - 94, en el barrio Santa Cecilia Sector II de la Localidad de Suba

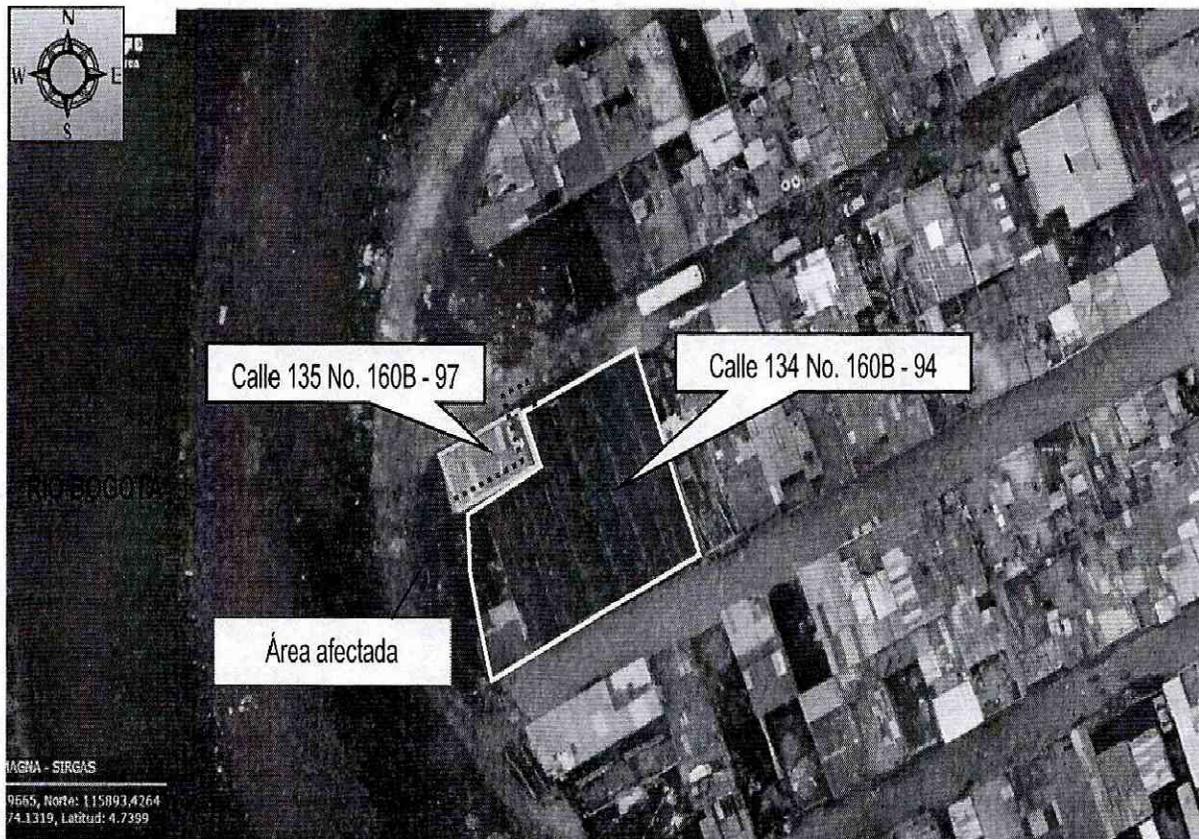
Figura 2. Aerofotografía del sector donde se localizan los predios de la Calle 135 No. 160B - 97 y la Calle 134 No. 160B - 94, en el barrio Santa Cecilia Sector II de la Localidad de Suba
