**DIAGNÓSTICO TÉCNICO DI-9386**  
**SUBDIRECCIÓN DE ANÁLISIS DE RIESGOS Y EFECTOS DE CAMBIO CLIMÁTICO**  
**COORDINACIÓN DE ASISTENCIA TÉCNICA**  
**RADICADO IDIGER 2016ER10209**

En atención a los radicados IDIGER 2016ER10209 y 2016ER11404, personal del Instituto Distrital de Gestión de Riesgos y Cambio Climático IDIGER, realizó visita técnica el día 15 de Julio de 2016 al predio de la Calle 127 A No. 53 A – 68, en el Sector Catastral Urbanización Hacienda Córdoba Niza de la Localidad Suba, encontrando la Unidad Residencial Niza IX Etapa 3 en una zona relativamente plana, consolidada urbanísticamente con vías de acceso vehicular pavimentadas (*ver fotografías 1 a 4*).

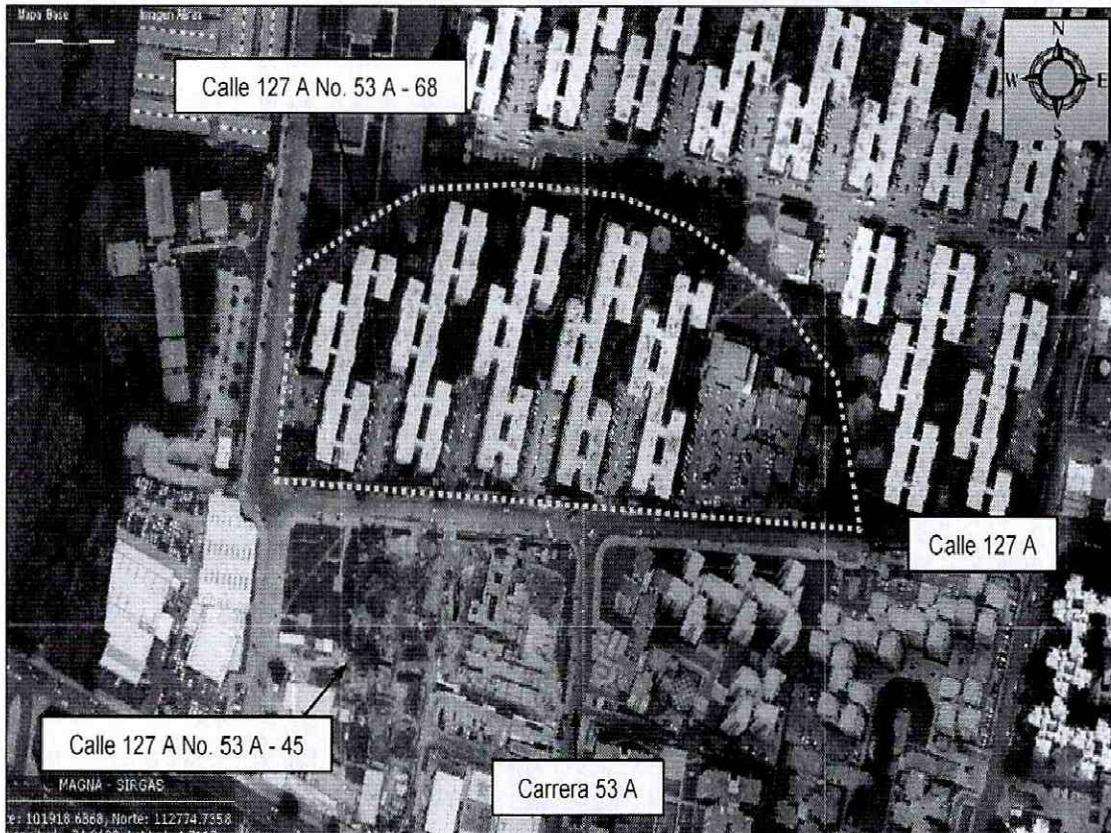
**Figura 1.** Ubicación de la Unidad Residencial Niza IX Etapa 3, en el predio de la Calle 127 A No. 53 A – 68, en el Sector Catastral Urbanización Hacienda Córdoba Niza de la Localidad Suba.
