<b>DIAGNÓSTICO TÉCNICO</b>	Código:	GAR- FT - 03
		Versión:	03
		Fecha de revisión:	01/10/2014

**DIAGNÓSTICO TÉCNICO DI-9413**  
**SUBDIRECCIÓN DE ANÁLISIS DE RIESGOS Y EFECTOS DE CAMBIO CLIMÁTICO**  
**COORDINACIÓN DE ASISTENCIA TÉCNICA**  
**RADICADO IDIGER 2016ER5326 – 2016ER5600 – 2016ER6884**

<b>DIRECCIÓN</b>	Calle 161 No. 54 – 10. Calle 161 No. 54 – 18.	<b>ÁREA DIRECTA</b>	36800 m <sup>2</sup>			
<b>BARRIO</b>	Sector Catastral Cantalejo	<b>POBLACIÓN ATENDIDA</b>	1840			
<b>UPZ</b>	12 – Toberín.	<b>FAMILIAS</b>	460	<b>ADULTOS</b>	1104	<b>NIÑOS</b> 736
<b>LOCALIDAD</b>	11 – Suba.	<b>PREDIOS EVALUADOS</b>	460			
<b>CHIP</b>	AAA0201ZSZM AAA0194WRCN	<b>OFICIO REMISORIO</b>	CR-24718.

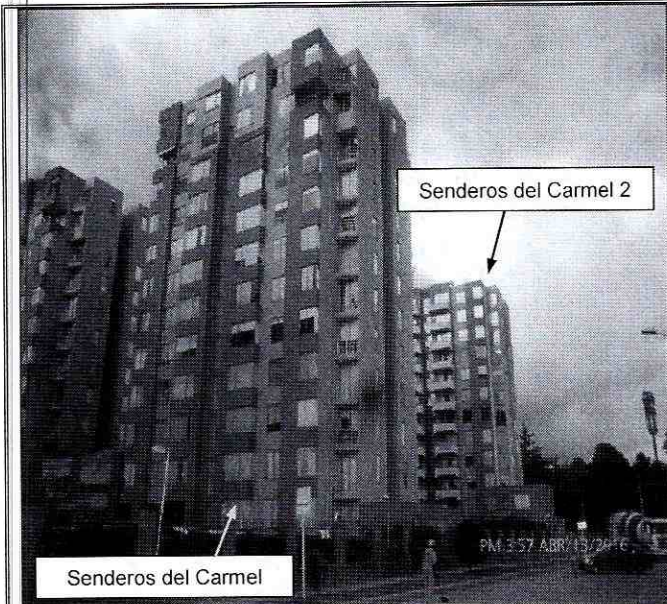
En atención a los radicados de la referencia, personal del Instituto Distrital de Gestión de Riesgos y Cambio Climático IDIGER, realizó visita técnica el día 13 de Abril de 2016, al sector donde se ubican los predios de la Calle 161 No. 54 – 18 y la Calle 161 No. 54 - 10, en el Sector Catastral Cantalejo de la Localidad Suba, encontrando los conjuntos residenciales Senderos del Carmel y Senderos del Carmel 2 respectivamente, en una zona relativamente plana, consolidada urbanísticamente, con vías de acceso vehicular pavimentadas (*ver fotografía 1*).

**Fotografía 1.** Vista de los conjuntos residenciales Senderos del Carmel y Senderos del Carmel 2, en los predios de la Calle 161 No. 54 – 18 y Calle 161 No. 54 - 10

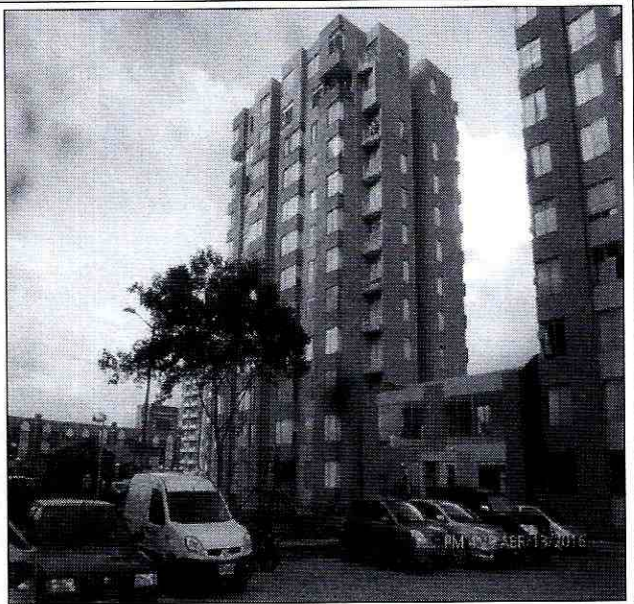
El Conjunto Residencial Senderos del Carmel (*ver fotografía 2*), se encuentra conformado por cinco (5) torres de apartamentos de doce (12) niveles construidas bajo un sistema estructural de muros de carga reforzado, placas de entrepiso en concreto reforzado y cubierta en tejas de fibrocemento soportadas por correas metálicas, junto con un (1) sótano de estacionamiento de vehículos en pórticos de concreto reforzado. No se identifican afectaciones relevantes en los elementos que conforman las torres de apartamentos. Sobre uno de los senderos peatonales adoquinados del costado suroriental se evidencia un levantamiento en un área cercana a los 2 m<sup>2</sup> (*ver fotografía 7*). Hacia el costado suroccidental se observó que los muros y la placa de piso donde se localizan los medidores de gas, se han desplazado lateralmente en 2 cm aproximadamente (*ver fotografías 3 y 4*).

**Fotografía 2.** Vista del Conjunto Residenciales Senderos del Carmel en el predio de la Calle 161 No. 54 – 18.

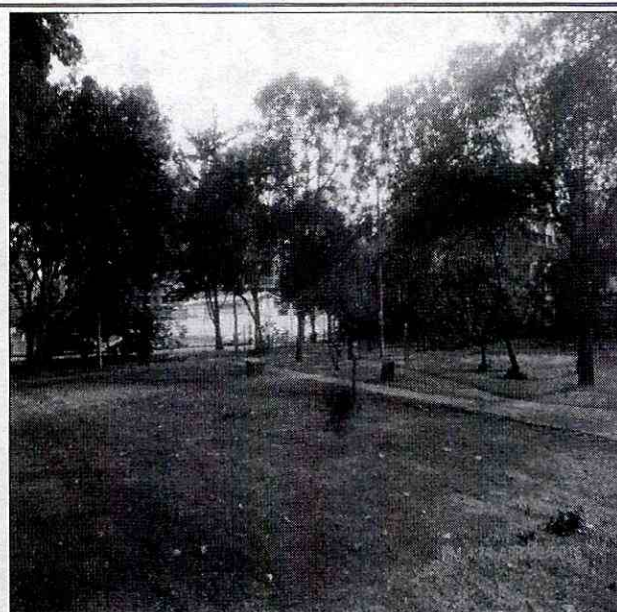
Al costado occidental del Conjunto Residencial Senderos del Carmel se ubica una zona verde de gran extensión (*ver fotografía 8*), cubierta de pastos y gran cantidad de árboles con alturas entre 10 m y 20 m. Se observa que en la zona verde el terreno adyacente al conjunto residencial, se presentan hundimientos de 30 cm aproximadamente y aberturas de hasta 15 cm en longitudes de hasta 3 m aproximadamente (*ver fotografías 5 y 6*).

**Fotografía 8.** Zona verde ubicada al costado occidental del Conjunto Residencial Senderos del Carmel.

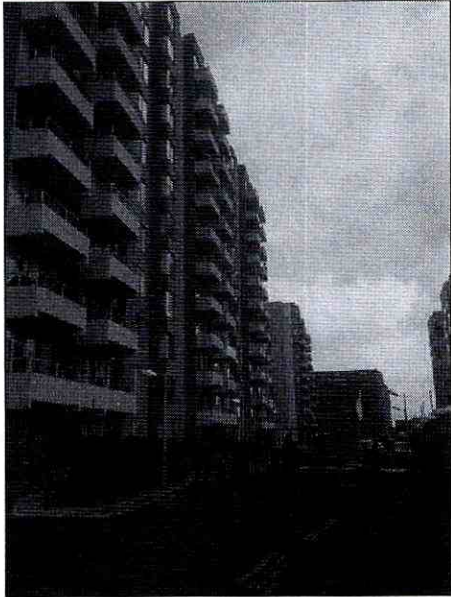
El Conjunto Residencial Senderos del Carmel 2 (*ver fotografía 9*), se localiza al oriente del Conjunto Residencial Senderos del Carmel y se encuentra conformado por cinco (5) torres de apartamentos de doce (12) niveles construidas bajo un sistema estructural de muros de carga reforzado, placas de entrepiso en concreto reforzado y cubierta en tejas de fibrocemento soportadas por correas metálicas, junto con un (1) sótano de estacionamiento de vehículos en pórticos de concreto reforzado. Se identifica sobre una de las torres orientales, algunas fisuras verticales en muros de cerramiento con abertura de 1 mm en longitudes de hasta 3 m y abombamiento de losetas de fachada (*ver fotografía 11*). En dos (2) vigas de la zona central del sótano de estacionamiento se identificaron fracturas verticales con abertura de 1 mm y longitud cercana a los 25 cm (*ver fotografía 13 y 14*).

**Fotografía 9.** Vista del Conjunto Residenciales Senderos del Carmel 2 en el predio de la Calle 161 No. 54 – 18.
