DIAGNÓSTICO TÉCNICO DI-9522
SUBDIRECCIÓN DE ANÁLISIS DE RIESGOS Y EFECTOS DE CAMBIO CLIMÁTICO
COORDINACIÓN DE ASISTENCIA TÉCNICA
EVENTO SIRE 4100393

DIRECCIÓN	Calle 2 No 1A - 06	ÁREA DIRECTA	145 m ²			
BARRIO	Girardot	POBLACIÓN ATENDIDA	12			
UPZ	96. Lourdes	FAMILIAS	3	ADULTOS	7	NIÑOS 5
LOCALIDAD	3. Santa Fe	PREDIOS EVALUADOS	4			
CHIP	AAA0033XEJZ	OFICIO REMISORIO	CR-25069

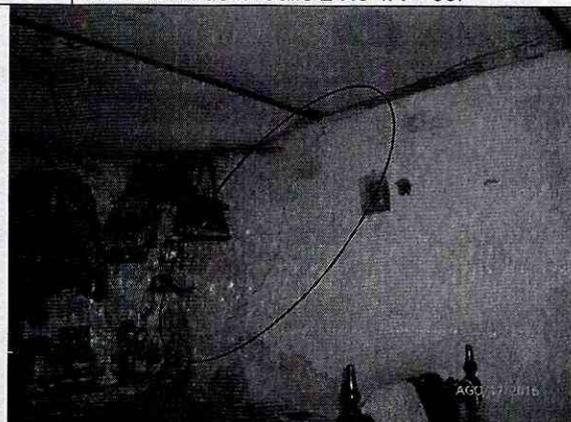
Fotografía 9. Vivienda de la Calle 2 No 1A - 08, ubicada adyacente al predio donde se presentó el colapso del muro.

Incremento en las condiciones de deterioro de los muros del predio ubicado en la Calle 2 No 1A – 06, pudiendo llegar a colapsar el ubicado en el costado sur y afectar la vivienda de la Calle 2 No 1A – 08.
