DIAGNÓSTICO TÉCNICO DI - 9531
SUBDIRECCIÓN DE ANÁLISIS DE RIESGOS Y EFECTOS DE CAMBIO CLIMÁTICO
COORDINACIÓN DE ASISTENCIA TÉCNICA
RADICADO IDIGER No. 2016ER9933

ATENDIÓ: Leonardo Peña Traslaviña				SOLICITANTE	
COE	23	MOVIL	Contratada	Comunidad	
FECHA	15 de Julio de 2016	HORA	15:30	VIGENCIA: Temporal mientras no se modifique significativamente las condiciones físicas del sector.

DIRECCIÓN	Carrera 68G No 65-68	ÁREA DIRECTA	250 m ²				
SECTOR CATASTRAL	La Estrada	POBLACIÓN ATENDIDA	22				
UPZ	26 – Las Ferias	FAMILIAS	6	ADULTOS	12	NIÑOS	10
LOCALIDAD	10 - Engativá	PREDIOS EVALUADOS	1				
CHIP	AAA0060DYDE	OFICIO REMISORIO	CR-25091

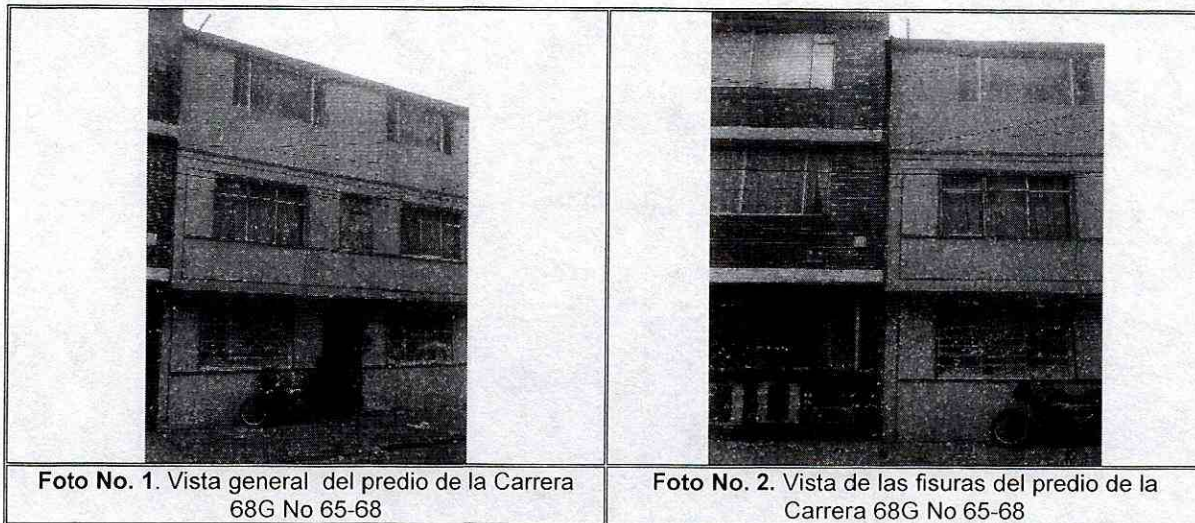
5. REGISTRO FOTOGRAFICO

En el predio de la Carrera 68G No 65-68, se emplaza una vivienda de tres niveles, en estructura en mampostería simple y muros portantes, placas de entre piso y contra piso en concreto y cubierta en teja de asbesto cemento. En las placas de entre piso de primer nivel, en los muros perimetrales y divisorios del costado norte de la vivienda se evidencian fisuras de tendencias escalonada, vertical y horizontal, las cuales presentan aberturas que oscilan entre 2 y 8 milímetros, y longitudes de 1 a 3 metros. De igual manera se evidencia una leve inclinación hacia el costado norte, con una separación aproximada de 5 centímetros en la parte superior.

Dentro de las posibles causas por las cuales se pueden estar presentando las afectaciones en la vivienda emplazada en el predio de la Carrera 68G No 65-68, se encuentra la deficiencia constructiva de la vivienda, así como posibles asentamientos diferenciales producto de la construcción de la edificación en el predio de la Carrera 68G No 65-86, situación que con base a la inspección visual no es posible precisar.
