DIAGNÓSTICO TÉCNICO DI-9696
SUBDIRECCIÓN DE ANÁLISIS DE RIESGOS Y EFECTOS DE CAMBIO CLIMÁTICO
COORDINACIÓN DE ASISTENCIA TÉCNICA
RAD IDIGER 2016ER10231, 2016ER12609 y 2016ER14188

DIRECCIÓN	Transversal 18M entre Carreras 18M y Calle 82A Sur	ÁREA DIRECTA	800 m ²		
BARRIO	Los Sauces Sector Las Hortalizas y El Recuerdo	POBLACIÓN ATENDIDA			
UPZ	68- El Tesoro	FAMILIAS		ADULTOS	NIÑOS
LOCALIDAD	19. Ciudad Bolívar	PREDIOS EVALUADOS			
CHIP		OFICIO REMISORIO	CR-25400

En atención a los Radicados IDIGER 2016ER10231, 2016ER12609 y 2016ER14188, personal del Instituto Distrital de Gestión de Riesgos y Cambio Climático – IDIGER, realizó visita técnica el día 6 de octubre de 2016, a los sectores mencionados en la solicitud (Ver Figura 1), así:

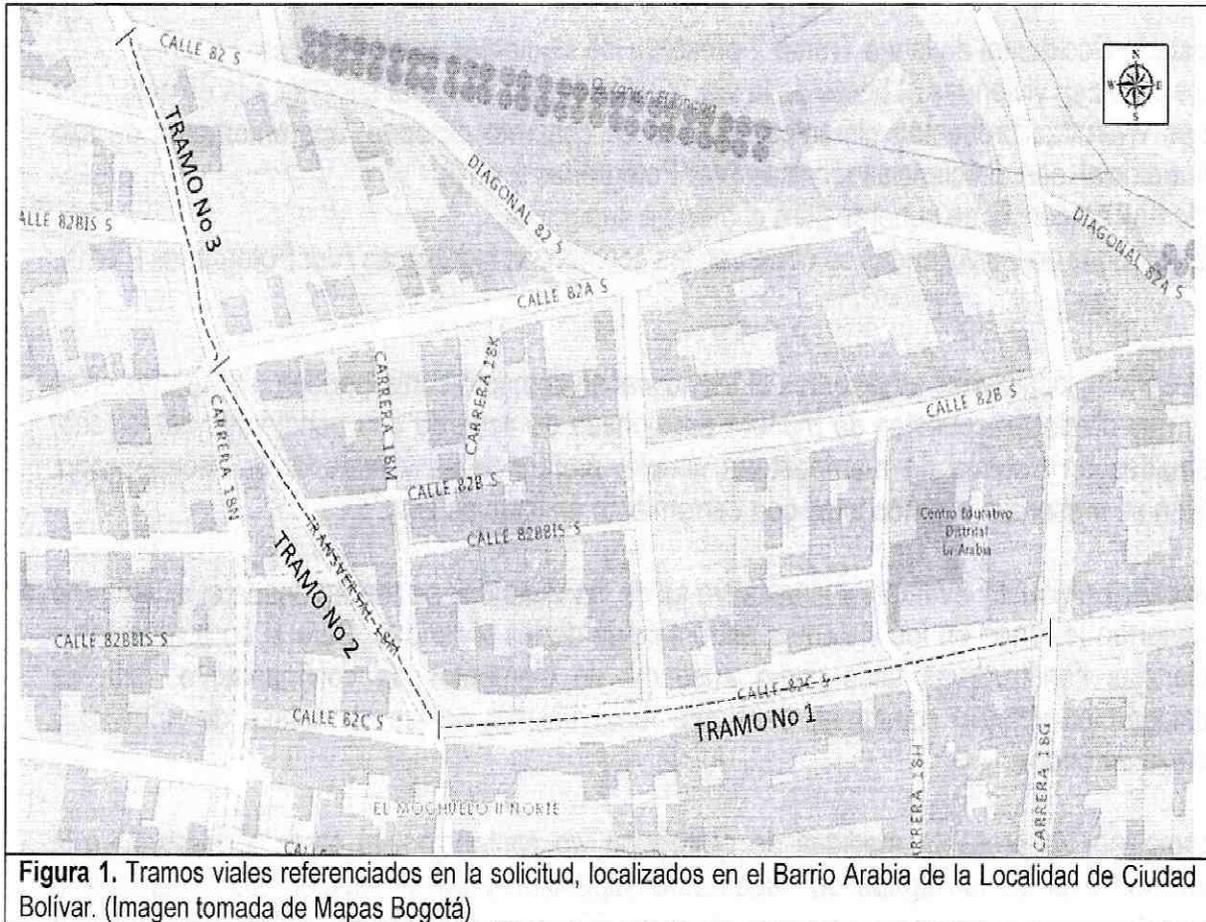
Figura 1. Tramos viales referenciados en la solicitud, localizados en el Barrio Arabia de la Localidad de Ciudad Bolívar. (Imagen tomada de Mapas Bogotá)
