DIAGNÓSTICO TÉCNICO DI - 9536
SUBDIRECCIÓN DE ANÁLISIS DE RIESGOS Y EFECTOS DE CAMBIO CLIMÁTICO
COORDINACIÓN DE ASISTENCIA TÉCNICA
RADICADO IDIGER 2016ER14189

DIRECCIÓN	Avenida Carrera 15 No. 88 – 03 (Real) Calle 88 No. 15 – 16 (Suministrada)	ÁREA DIRECTA	300 m ²				
SECTOR CATASTRAL	El Chico	POBLACIÓN ATENDIDA	150				
UPZ	97 – Chico Lago	FAMILIAS	0	ADULTOS	120	NIÑOS	30
LOCALIDAD	02 – Chapinero	PREDIOS EVALUADOS	1				
CHIP	AAA0096BZWW y Otros	OFICIO REMISORIO	CR-25106

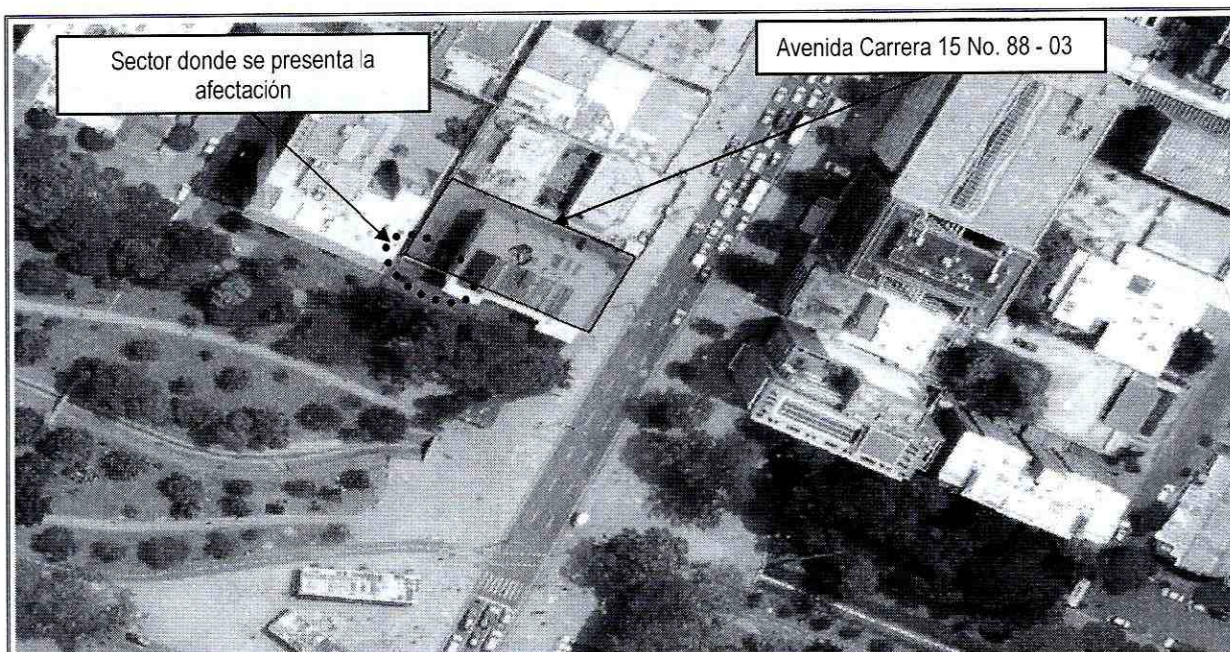
En el predio de la referencia se emplaza una edificación de cuatro (04) niveles, construida bajo un sistema estructural de pórticos en concreto reforzado y mampostería de cerramiento y divisoria en bloque de arcilla cocida, placas de entepiso en concreto y cubierta tipo liviana al parecer en tejas de fibrocemento (Ver fotografía 1).

Foto No. 1. Aerofotografía del sector donde se emplaza el predio de la Avenida Carrera 15 NO. 88 – 03, Sector Catastral El Chico de la Localidad de Chapinero y el sector donde se encuentran las afectaciones
