DIAGNÓSTICO TÉCNICO DI-9581
SUBDIRECCIÓN DE ANÁLISIS DE RIESGOS Y EFECTOS DE CAMBIO CLIMÁTICO
COORDINACIÓN DE ASISTENCIA TÉCNICA
EVENTO SIRE 4110775

DIRECCIÓN	Calle 29 Sur No 10 - 50 Este	ÁREA DIRECTA	122 m ²				
BARRIO	Ramajal	POBLACIÓN ATENDIDA	4				
UPZ	32. San Blas	FAMILIAS	1	ADULTOS	3	NIÑOS	1
LOCALIDAD	4. San Cristóbal	PREDIOS EVALUADOS	1				
CHIP	AAA0242SZCN	OFICIO REMISORIO	CR-25190

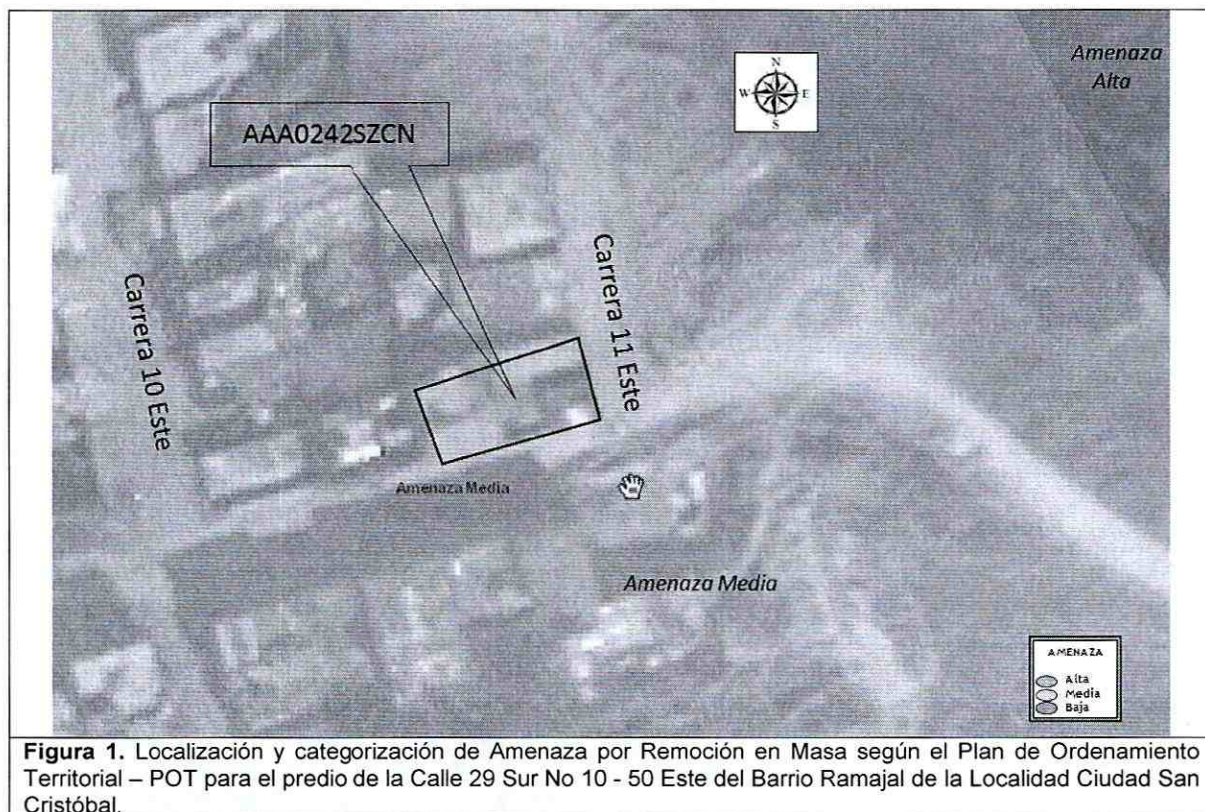
De acuerdo al Plano Normativo de Ordenamiento Territorial de Bogotá – POT (Decreto 190 de 2004), el predio visitado se ubica en una zona de amenaza media por procesos de remoción en masa (Ver Figura 1).
