DIAGNÓSTICO TÉCNICO – DI-9608
SUBDIRECCIÓN DE ANÁLISIS DE RIESGOS Y EFECTOS DE CAMBIO CLIMÁTICO
COORDINACIÓN DE ASISTENCIA TÉCNICA
RADICADO IDIGER 2016ER8091

Caída de detritos – Antiguo frente de explotación minera

En atención a radicado 2016ER8091, personal del Instituto Distrital de Gestión de Riesgo y Cambio Climático - IDIGER, realizó visita técnica el día Ocho (08) de Junio de 2016 y evaluó los predios Calle 49C Bis Sur No 13-64, Carrera 13A No 49C-28 Sur, Calle 49C Bis Sur No 13-58 y Calle 49C Bis Sur No 13-06 en el Chircal Exehomo Castillo de la Localidad de Rafael Uribe Uribe.

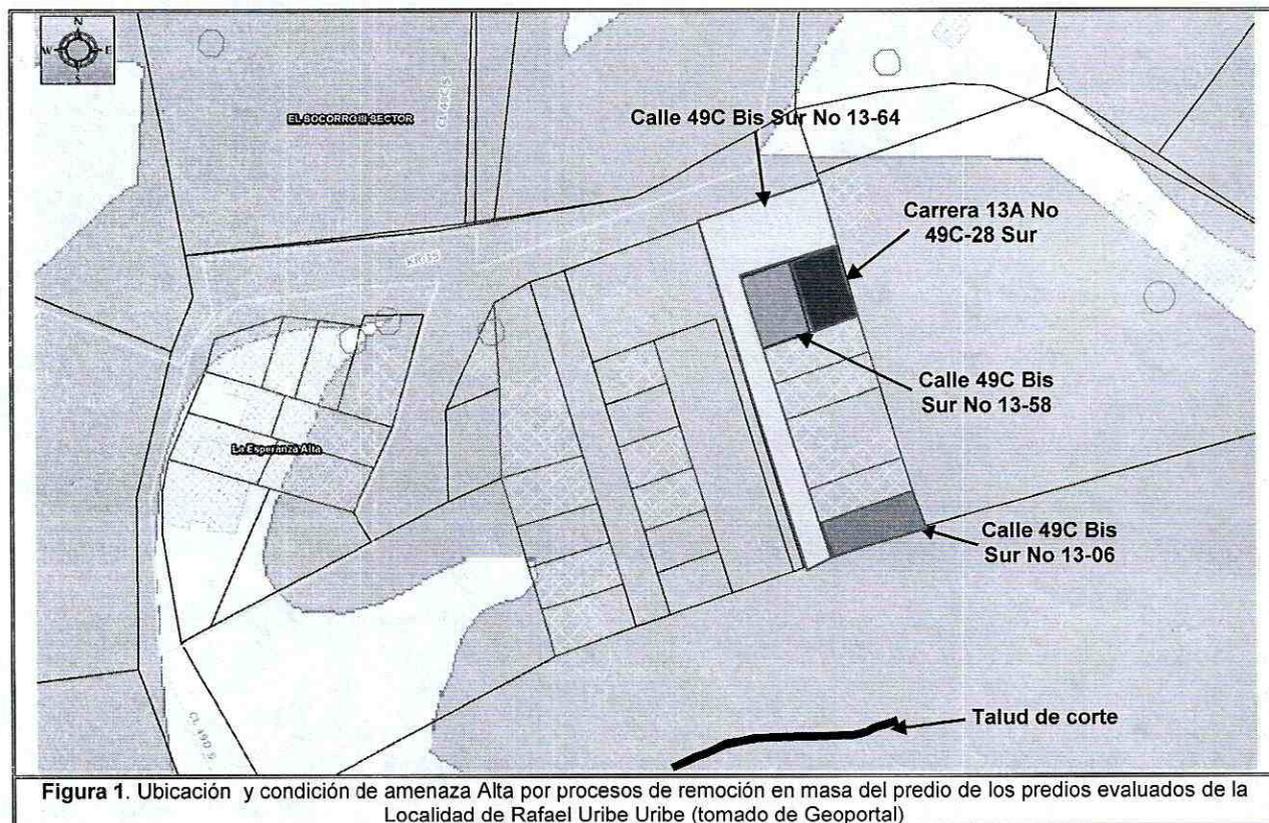
De acuerdo con el Plano Normativo de Amenaza por Remoción en Masa del Plan de Ordenamiento Territorial de Bogotá – POT (Decreto 190 de 2004), el sector donde se localiza el predio evaluado presenta Amenaza Alta por Fenómenos de Remoción en Masa.
