DIAGNÓSTICO TÉCNICO DI - 9633
SUBDIRECCIÓN DE ANÁLISIS DE RIESGOS Y EFECTOS DE CAMBIO CLIMÁTICO
COORDINACIÓN DE ASISTENCIA TÉCNICA
RADICADO IDIGER 2016ER15294

En atención a radicado 2016ER15294 personal del Instituto Distrital de Gestión de Riesgo y Cambio Climático - IDIGER, realizó visita técnica el día veintiocho (28) de septiembre de 2016 al predio con coordenadas Latitud 4°11'23.6"N Longitud 74°7'57.7"O, Vereda Peñalisa Corregimiento de Betania Localidad de Sumapaz.

En el predio de la referencia se emplaza el Salón Comunal de la Vereda Peñalisa, del Corregimiento de Betania de la Localidad de Sumapaz, el cual es una estructura de un nivel construida bajo un sistema estructural de pórticos en concreto reforzado y losa en concreto reforzado como estructura de cubierta en la parte frontal; en la parte posterior, donde se encuentra ubicada el área social, cuenta con una estructura de cubierta conformada por tejas en fibro cemento soportada por cerchas metálicas que descansa sobre los pórticos que conforman la estructura.

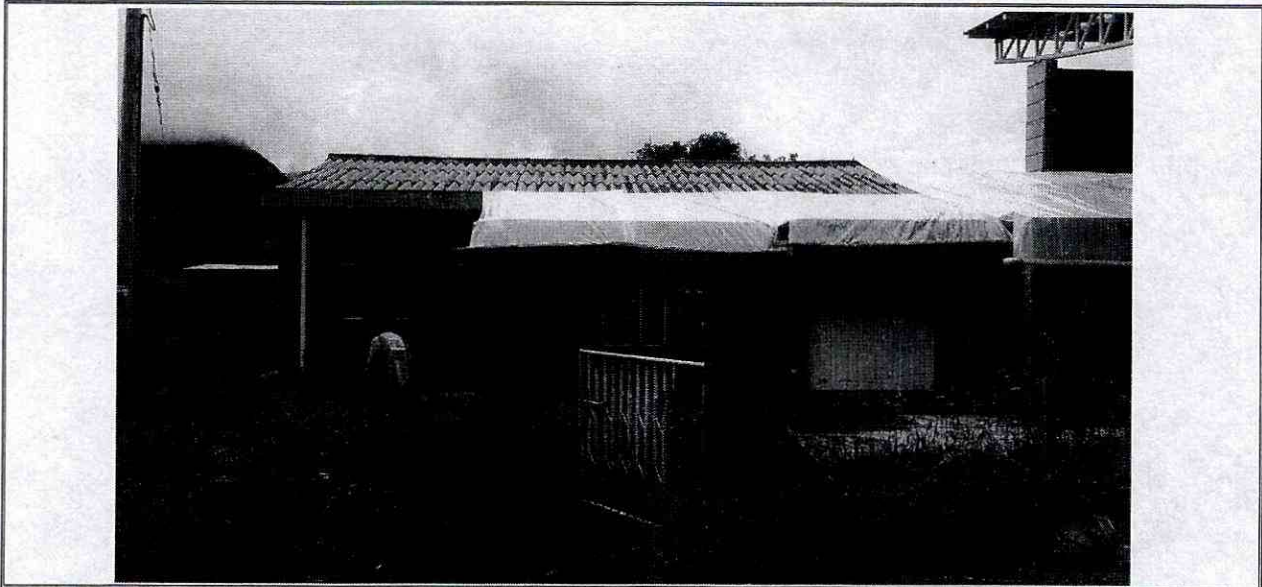
Foto No. 1. Vista frontal del Salon Comunal de la Vereda Peñalisa emplazado en el predio con coordenadas 4°11'23.6"N - 74°7'57.7"O, en el Corregimiento de Betania Localidad de Sumapaz
