**DIAGNÓSTICO TÉCNICO DI - 9671**  
**SUBDIRECCIÓN DE ANÁLISIS DE RIESGOS Y EFECTOS DEL CAMBIO CLIMÁTICO**  
**COORDINACIÓN DE ASISTENCIA**  
**EVENTO SIRE No. 4074542**

SECTOR	Carrera 2 B No. 87 C – 66 Sur	ÁREA DIRECTA	60 m <sup>2</sup>		
BARRIO	Chico Sur II sector	POBLACIÓN ATENDIDA	1		
UPZ	58 – Comuneros	FAMILIAS	-	ADULTOS	-
LOCALIDAD	5 - Usme	PREDIOS EVALUADOS	1		
CHIP	AAA0172HHNN	OFICIO REMISORIO	CR-25355

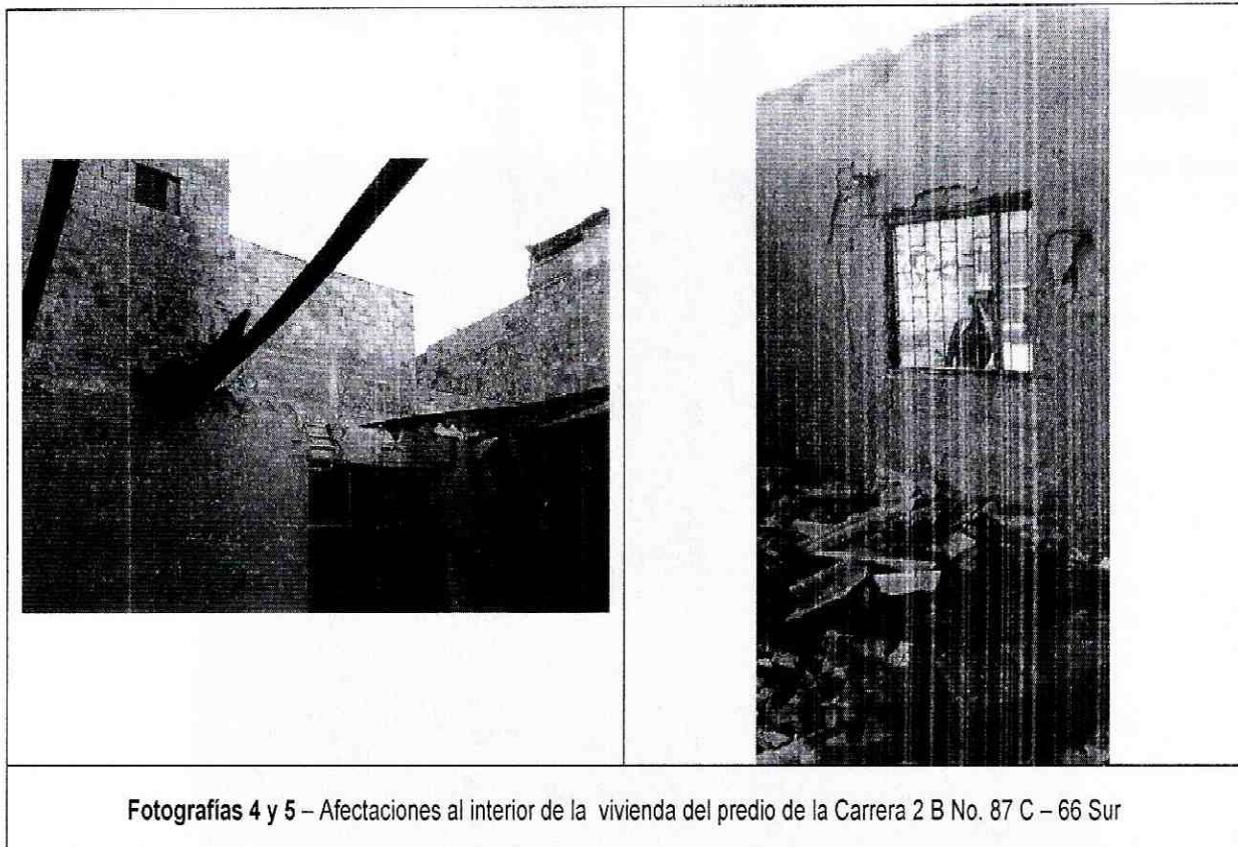
- La habitabilidad y estabilidad de la vivienda emplazada en el predio de la Carrera 2 B No. 87 C – 66 Sur, del barrio Chico Sur II Sector de la Localidad de Usme, se encuentran comprometidas en la actualidad por los daños derivados del incendio allí ocurrido.
