**DIAGNÓSTICO TÉCNICO DI - 9737**  
**SUBDIRECCIÓN DE ANÁLISIS DE RIESGOS Y EFECTOS DE CAMBIO CLIMÁTICO**  
**COORDINACIÓN DE ASISTENCIA TÉCNICA**  
**RADICADO IDIGER No. 2016ER10558**  
**RADICADO IDIGER No. 2016ER12314**  
**RADICADO IDIGER No. 2016ER12319**

<b>PREDIO</b>	Carrera 16C No 63-18 Sur Carrera 16A No 63-17 Sur Carrera 16A No 63-36 Sur Carrera 16A No 63B-17 Sur Carrera 16A No 63B-18 Sur Calle 65 Sur No 16-45	<b>ÁREA DIRECTA</b>	1000 m <sup>2</sup>		
<b>BARRIO</b>	Mexico II	<b>POBLACIÓN ATENDIDA</b>	24		
<b>UPZ</b>	67-Lucero	<b>FAMILIAS</b>	8	<b>ADULTOS</b>	24
		<b>NIÑOS</b>	10		
<b>LOCALIDAD</b>	19-Ciudad Bolívar	<b>PREDIOS EVALUADOS</b>	6		
<b>CHIP</b>	AAA0022XKHK AAA0022XDDM AAA0022WZXS AAA0022XDRU AAA0022WZTD AAA0022XCPA	<b>OFICIO REMISORIO</b>	CR-25477

REMOCIÓN EN MASA  INUNDACIÓN  ESTRUCTURAL

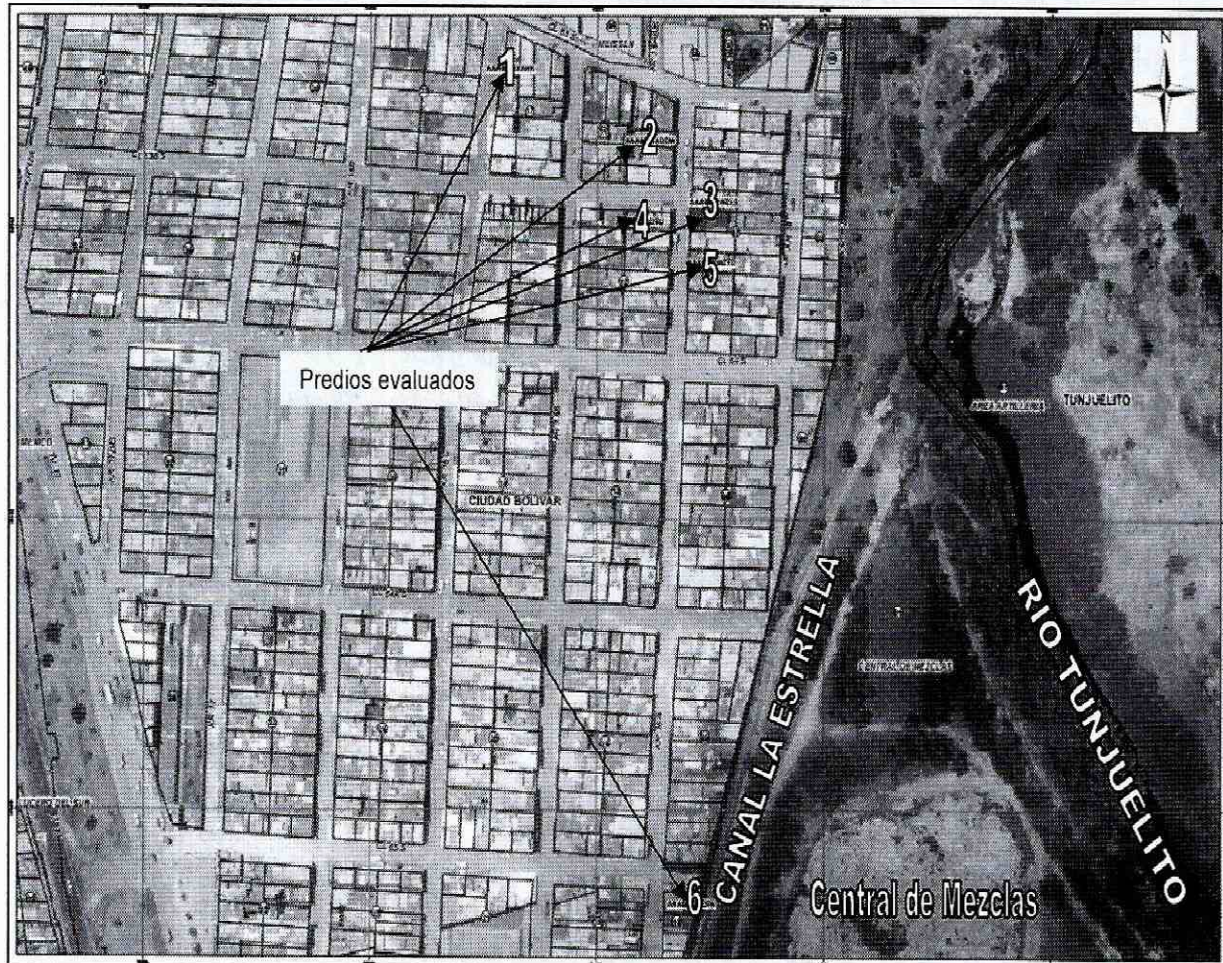
Figura 2. Localización e identificación predios evaluados Barrio México II de la Localidad de Ciudad Bolívar.

Al costado oriental del barrio se localiza el río Tunjuelito, el canal la Estrella y el predio denominado central de mezclas (ver figura 2).
