DIAGNÓSTICO TÉCNICO DI - 9778
SUBDIRECCIÓN DE ANÁLISIS DE RIESGOS Y EFECTOS DE CAMBIO CLIMÁTICO
COORDINACIÓN DE ASISTENCIA TÉCNICA
RADICADO IDIGER 2016ER13174

DIRECCIÓN	Carrera 5 C Este No. 98 A – 55	ÁREA DIRECTA	500 m ²			
DESARROLLO	San Luis Altos del Cabo	POBLACIÓN ATENDIDA				
UPZ	89 – San Isidro – Los Cabos	FAMILIAS	ADULTOS	24	NIÑOS	500
LOCALIDAD	02 – Chapinero	PREDIOS EVALUADOS	1			
CHIP	AAA0158OFDE	OFICIO REMISORIO	CR-25568

ESTRUCTURAL: Daño leve

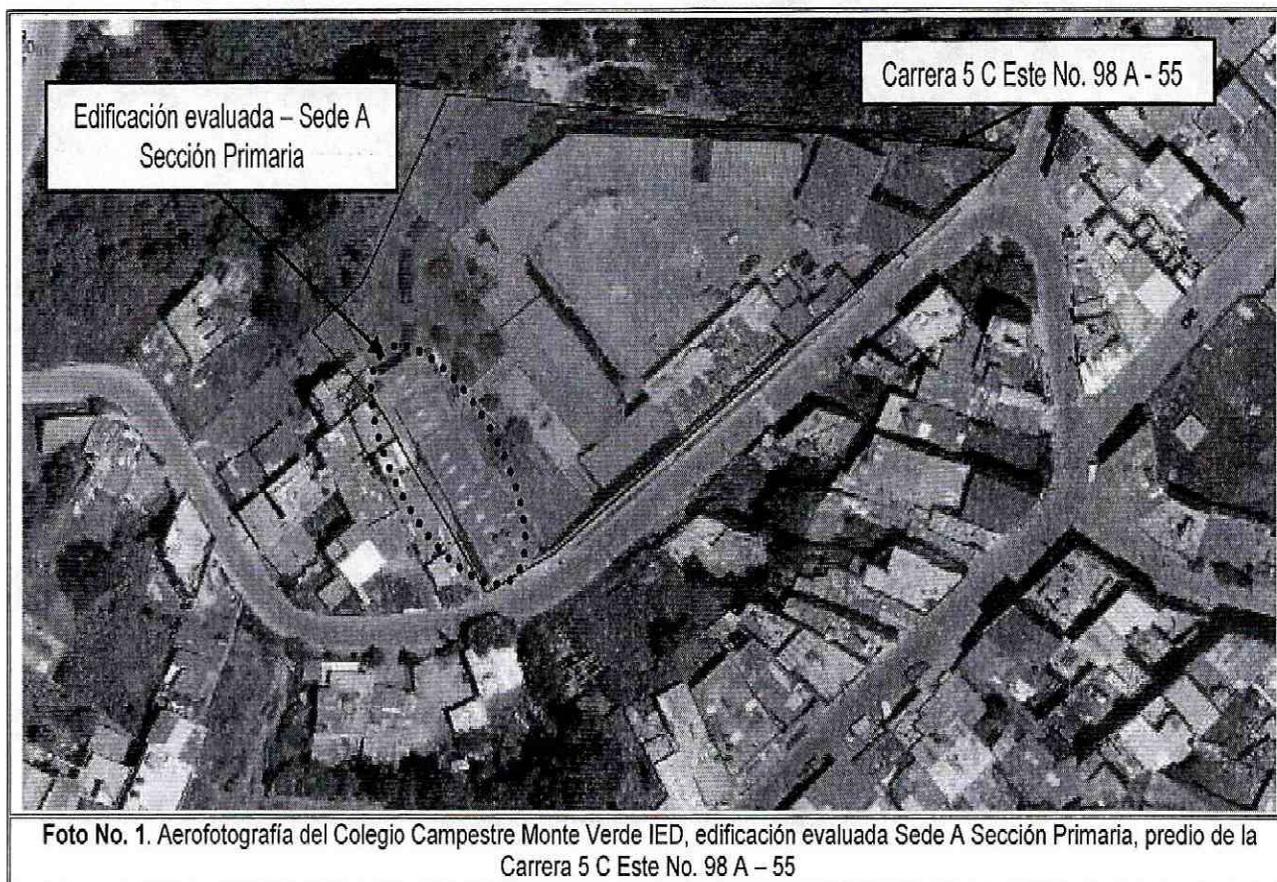
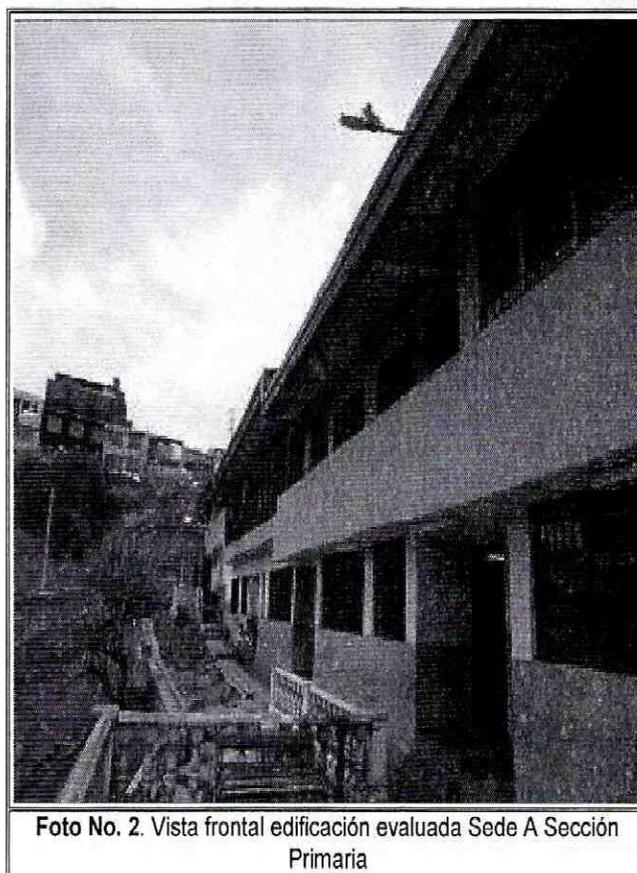
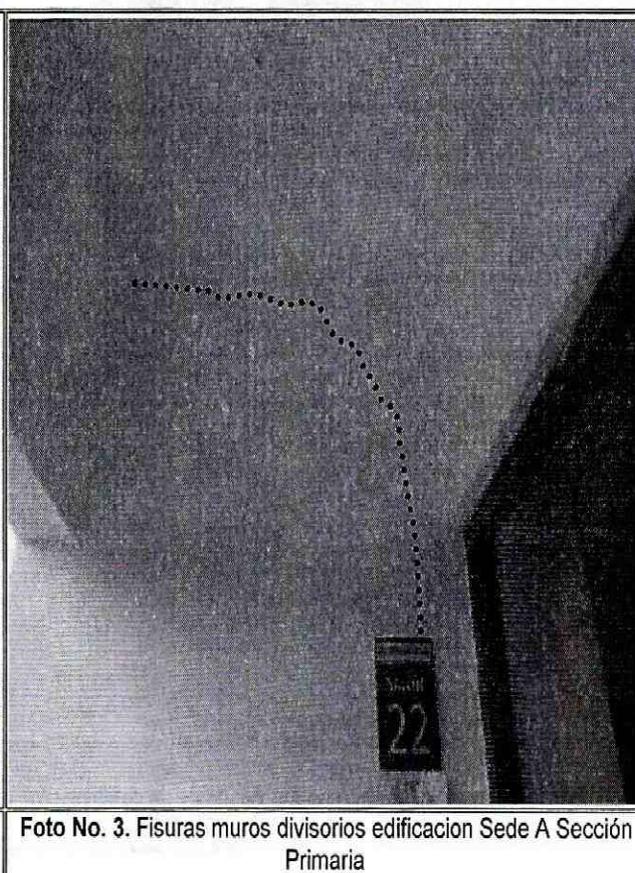
5. REGISTRO FOTOGRAFICO

Se realiza inspección visual a la Sede A (Sección Primaria), identificando una edificación de dos niveles, construida bajo un sistema estructural de pórticos en concreto reforzado, muros divisorios y perimetrales en mampostería simple, cubierta tipo liviana en tejas de fibro cemento soportadas por cerchas metálicas que descansan sobre los muros perimetrales. Se identifican daños en los muros divisorios y perimetrales al igual que en la cubierta y humedades en algunos sectores, los cuales se califican a continuación:

Elementos estructura soporte		Indicar % del elemento para cada nivel de Daño					Comentarios <i>Se asigna para cada nivel de daño un porcentaje equivalente a la cantidad o extensión del elemento.</i>
		Ninguno	Leve	Moderado	Fuerte	Severo	
		N	L	M	F	S	
Elementos esenciales	Muros	90	10	0	0	0	Figuras en muros perimetrales y divisorios primer y segundo nivel de la edificación al igual que humedades
	Columnas	100	0	0	0	0	
	Nudos/ Conexiones	100	0	0	0	0	
Otros elementos	Vigas	100	0	0	0	0	
	Entrepisos	0	0	0	0	0	
Registro y evaluación de daños del inmueble							
Elementos no estructurales - Arquitectónicos		Indicar Daño					Comentarios <i>Se listan los elementos más representativos a juicio del ingeniero evaluador.</i>
		N	L	M	F	S	
Cubierta			X				Rotura y desprendimiento de las tejas en algunos sectores de la cubierta

De acuerdo a la tabla anterior se establece que la clasificación de daños en la edificación evaluada es **LEVE**.
