DIAGNÓSTICO TÉCNICO DI-9785
SUBDIRECCIÓN DE ANÁLISIS DE RIESGOS Y EFECTOS DE CAMBIO CLIMÁTICO
COORDINACIÓN DE ASISTENCIA TÉCNICA
RAD IDIGER 2016ER9013

DIRECCIÓN	Calle 81C Sur No.17D-65	ÁREA DIRECTA	200 m ²				
BARRIO	San Joaquín del Vaticano	POBLACIÓN ATENDIDA	5				
UPZ	68-Tesoro	FAMILIAS	1	ADULTOS	4	NIÑOS	1
LOCALIDAD	19- Ciudad Bolívar	PREDIOS EVALUADOS	1				
CHIP	AAA0147DBYX	OFICIO REMISORIO	CR- 25577

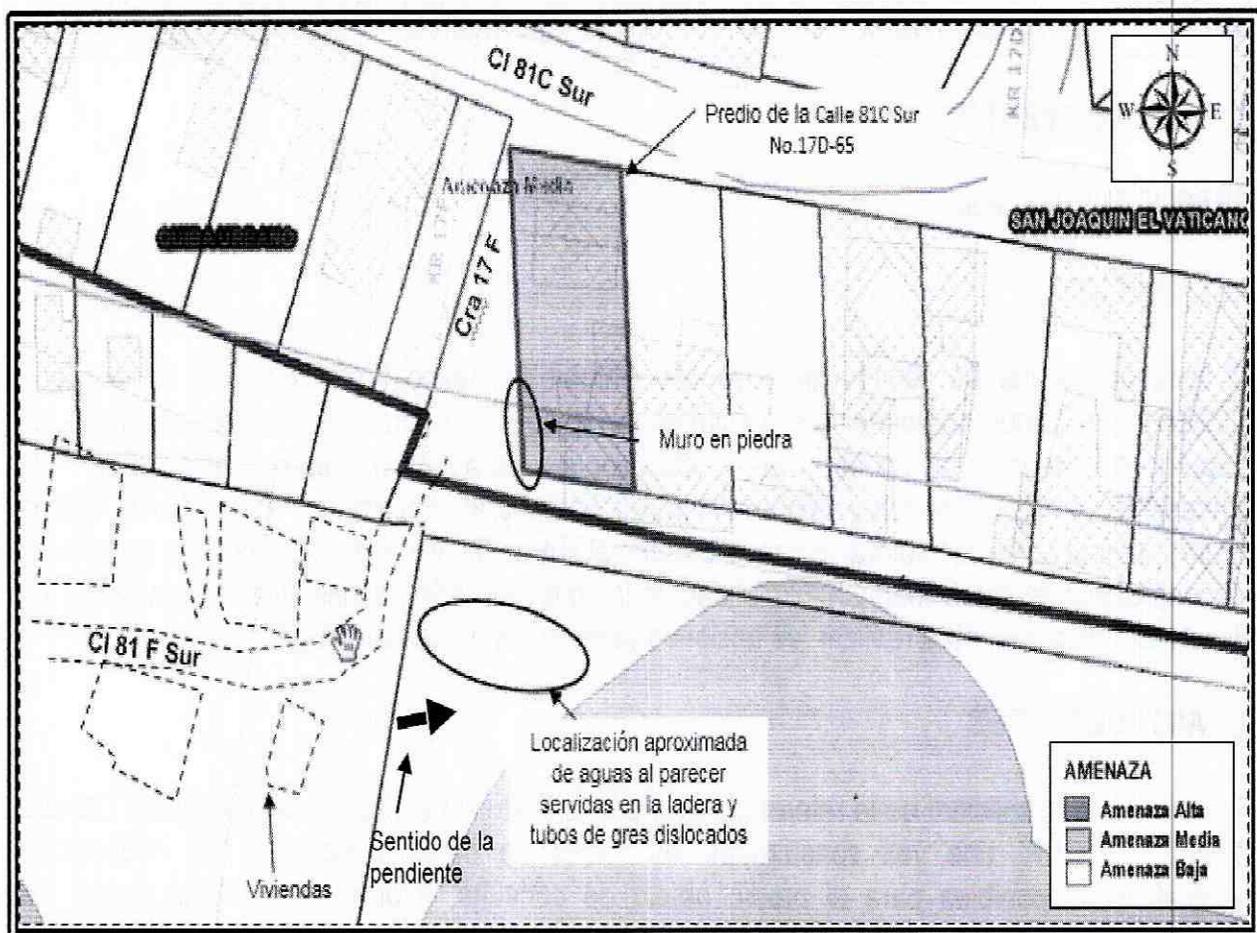
Figura 1. Localización de los predios de la Calle 81C Sur No.17D-65, en el Barrio San Joaquín del Vaticano de la Localidad de Ciudad Bolívar (Imagen tomada del Geoportal).
