**DIAGNÓSTICO TÉCNICO DI - 9802**  
**SUBDIRECCIÓN DE ANÁLISIS DE RIESGOS Y EFECTOS DE CAMBIO CLIMÁTICO**  
**COORDINACIÓN DE ASISTENCIA TÉCNICA**  
**EVENTO SIRE 4261495**

<b>EDIFICACIÓN EVALUADA</b>	Avenida Circunvalar entre Calle 38 y 39	<b>ÁREA DIRECTA</b>			10m <sup>2</sup>		
<b>SECTOR CATASTRAL</b>	El Paraiso	<b>POBLACIÓN ATENDIDA</b>			10		
<b>UPZ</b>	99 Chapinero	<b>FAMILIAS</b>	0	<b>ADULTOS</b>	0	<b>NIÑOS</b>	0
<b>LOCALIDAD</b>	2 Chapinero	<b>PREDIOS EVALUADOS</b>			1		
<b>CHIP</b>	NA	<b>OFICIO REMISORIO</b>			CR-25617

Remoción en masa: Desprendimiento de Bloques

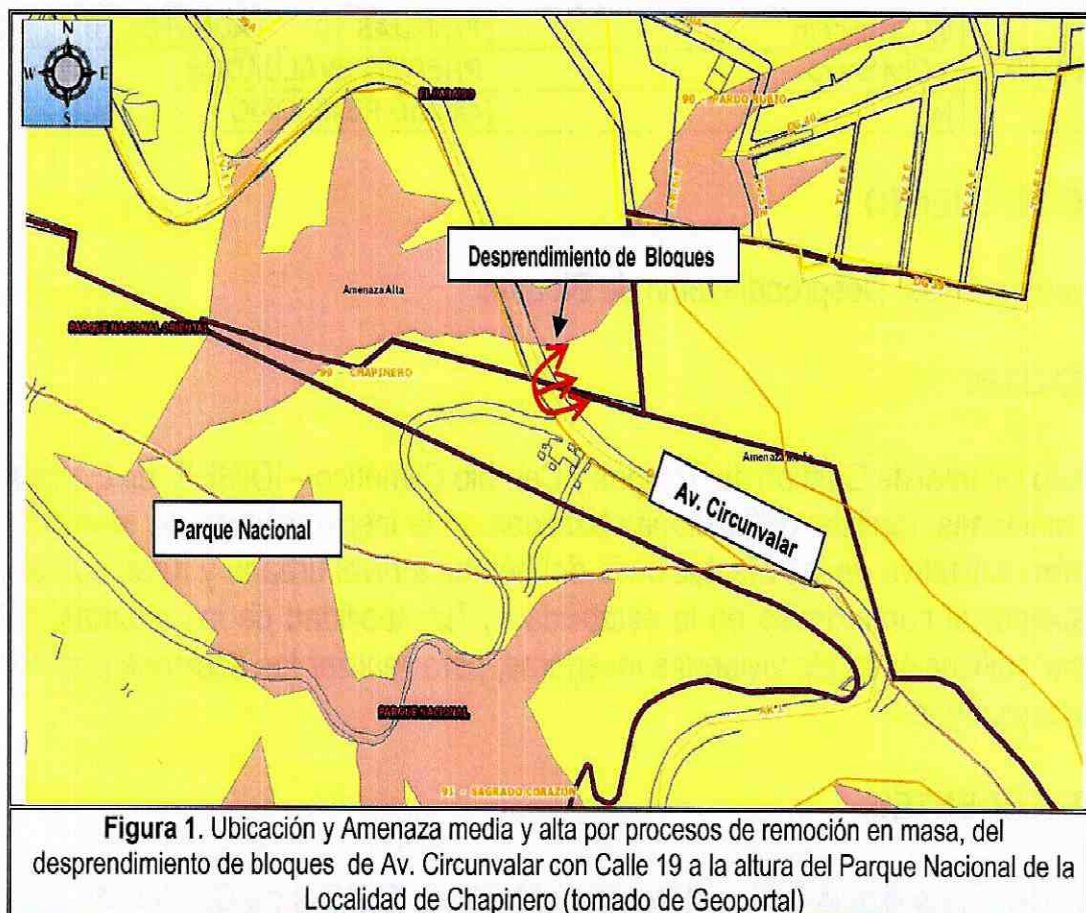
Se presentó el desprendimiento de un fragmento rocoso de tamaño cercano a los 0.8 m<sup>3</sup>, desde la parte alta del talud de corte vial de altura cercana a los 5 metros en una longitud
