**DIAGNÓSTICO TÉCNICO DI-9823**  
**SUBDIRECCIÓN DE ANÁLISIS DE RIESGOS Y EFECTOS DE CAMBIO CLIMÁTICO**  
**COORDINACIÓN DE ASISTENCIA TÉCNICA**  
**RADICADO IDIGER 2016ER16857**

<b>DIRECCIÓN</b>	Carrera 89 Bis A No. 62-91 Sur.	<b>ÁREA DIRECTA</b>	100 m <sup>2</sup>		
<b>BARRIO</b>	Villa Natalia.	<b>POBLACIÓN ATENDIDA</b>	10		
<b>UPZ</b>	84 - Bosa Occidental.	<b>FAMILIAS</b>	1	<b>ADULTOS</b>	-
<b>LOCALIDAD</b>	7 - Bosa.	<b>PREDIOS EVALUADOS</b>	1		
<b>CHIP</b>	AAA0144CXBR.	<b>OFICIO REMISORIO</b>	CR-25669.

Estructural: Clasificación de daño Leve.

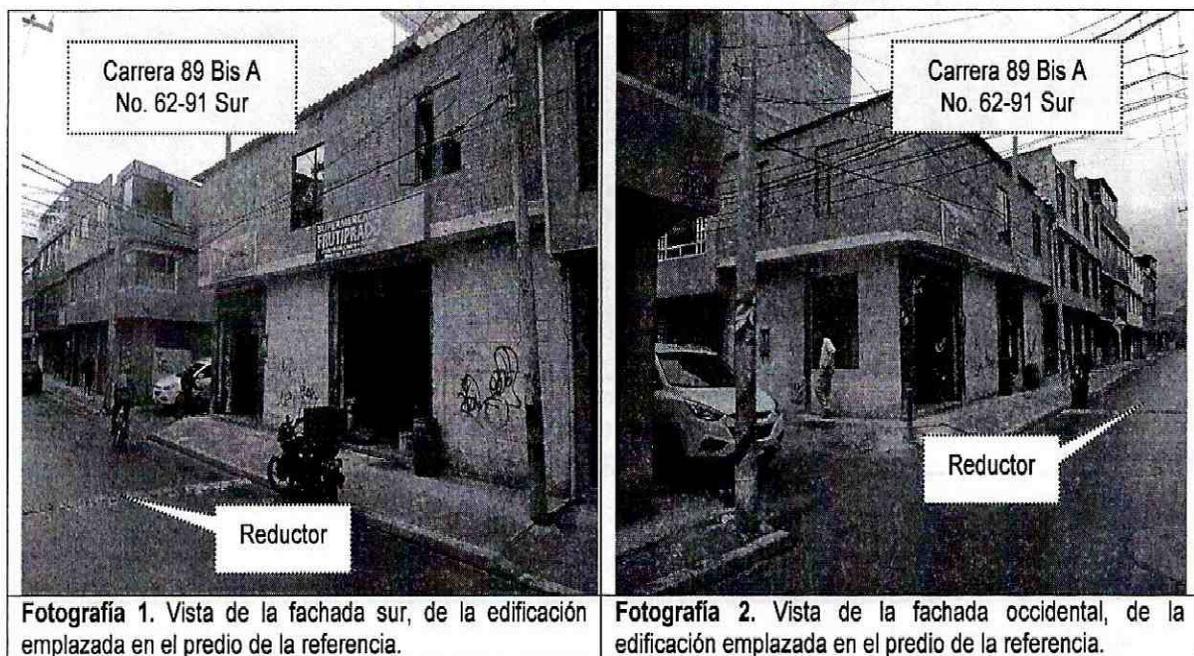
En el predio de la referencia se ubica edificación esquinera de uso residencial de dos (2) niveles en altura, con sistema estructural de pórticos en concreto reforzado, placa de entrepiso en concreto reforzado y muros divisorios y de fachada en mampuestos de arcilla cocida de perforación vertical (sin refuerzo), con cierre de cubierta liviana en tejas de fibra cemento (ver fotografías 1 y 2). La edificación presenta daños estructurales de carácter leve, relacionados principalmente con la presencia de grietas y fisuras en parte de los muros de fachada y divisorios, en la presencia de fisuras en placa de entrepiso y la deformación de viga de soporte del segundo nivel (ver fotografías 3, 4, 5 y 6).
