DIAGNÓSTICO TÉCNICO DI - 9861
SUBDIRECCIÓN DE ANÁLISIS DE RIESGOS Y EFECTOS DE CAMBIO CLIMÁTICO
COORDINACIÓN DE ASISTENCIA TÉCNICA
EVENTO SIRE 4269459

PREDIO	Carrera 5 No 131-96	ÁREA DIRECTA	14.000 m ²		
SECTOR CATASTRAL	Ginebra	POBLACIÓN ATENDIDA	1		
UPZ	14 Usaquéen	FAMILIAS	1	ADULTOS	1
LOCALIDAD	1 Usaquéen	PREDIOS EVALUADOS	1		
CHIP	AAA0185HTKL	OFICIO REMISORIO	CR-25772

REMOCIÓN EN MASA: Desprendimiento de bloques y fragmentos de roca.

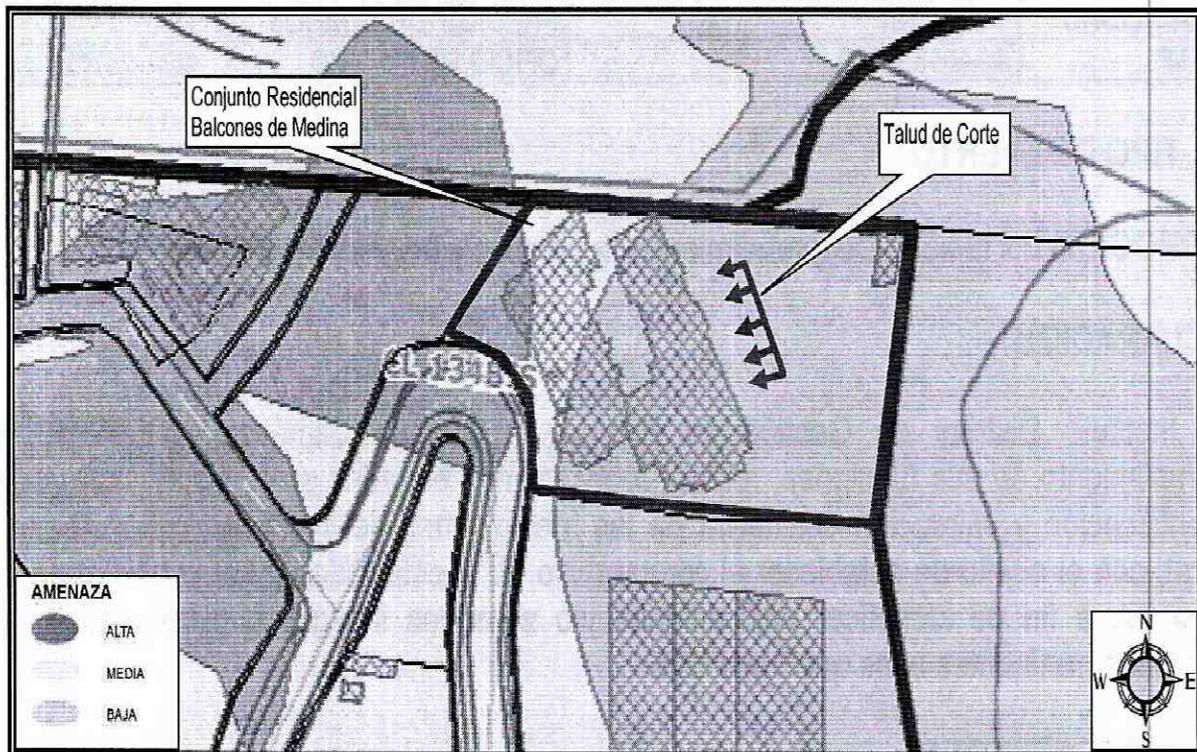
Registro de información de amenaza y riesgo	
<i>Zonificación Normativa POT 190</i>	
Amenaza por inundación por desbordamiento: Sin Cobertura.	Amenaza por remoción en masa: Media y baja
Zona de tratamiento especial: No	Suelo de Protección por riesgo: No
<i>Zonificación del Riesgo</i>	
Acto Administrativo de legalización: No	
Condicionamiento por riesgo : No	
Restricción por riesgo: No	
Concepto Técnico: No	
Respuesta Oficial : RO-49865	
Predio Recomendado a incluir en suelo de protección por riesgo: No

Figura 1. Localización y condición de amenaza según el POT para el predio de la Carrera 5 # 131-96

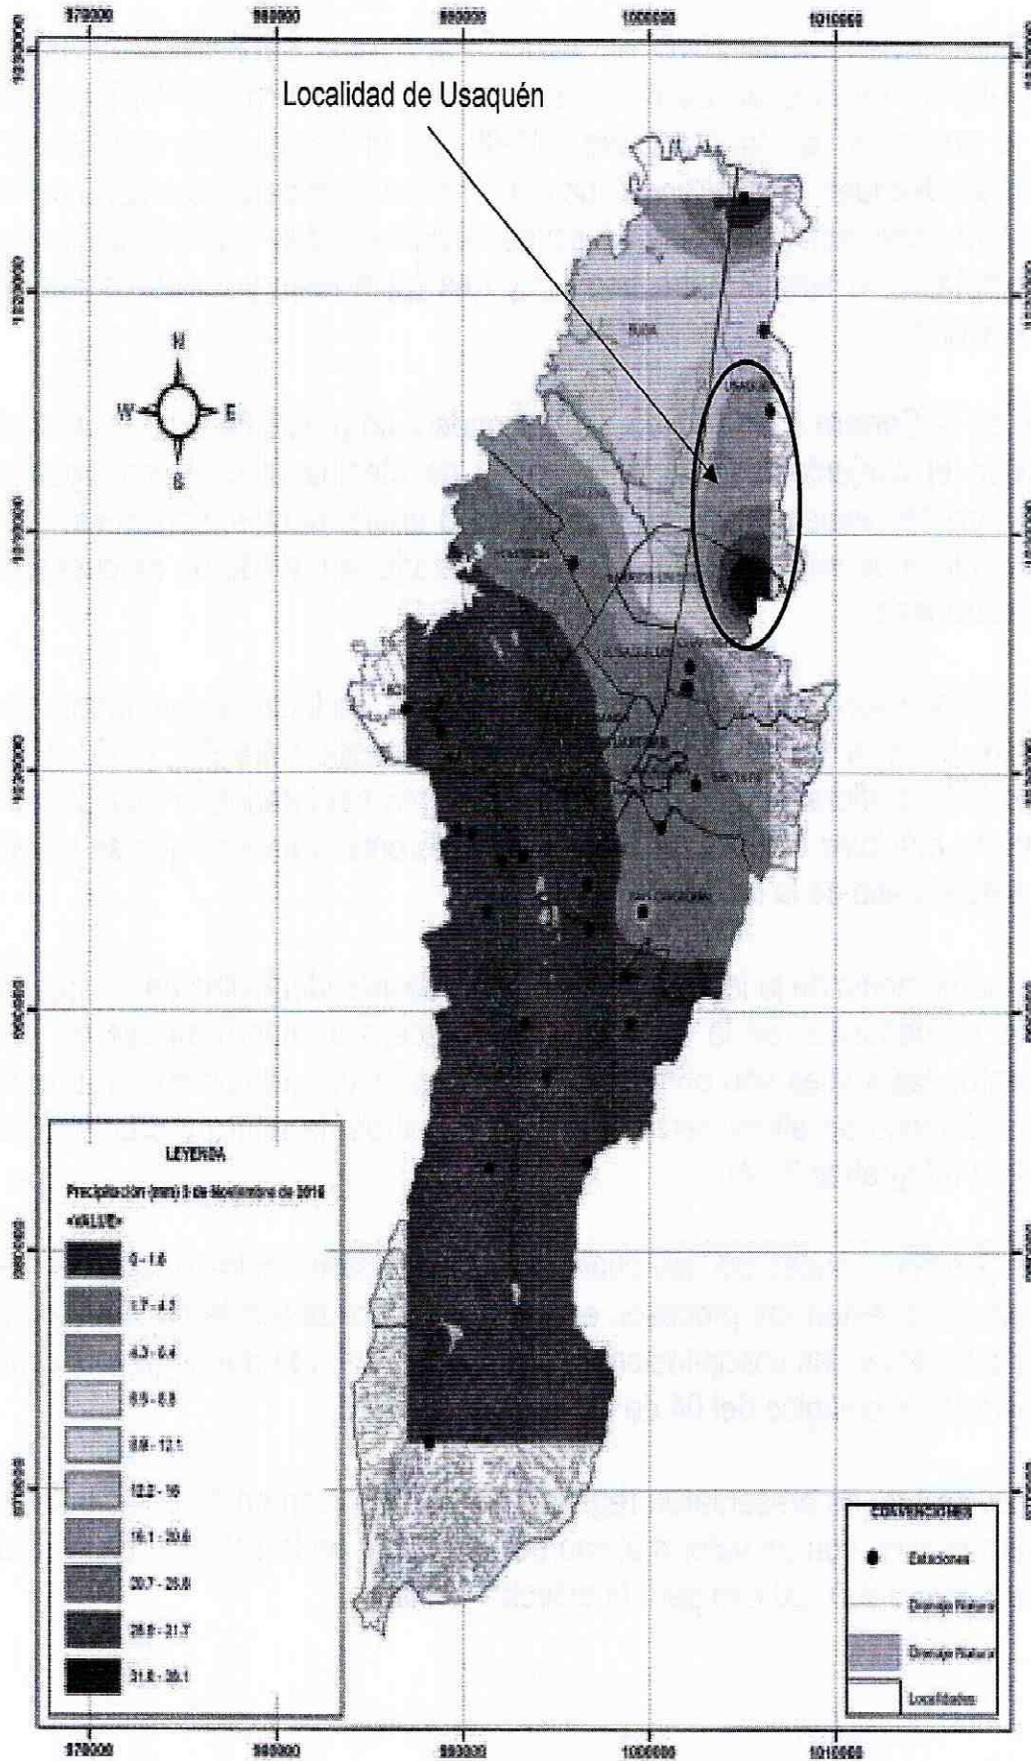
El 3 de noviembre, se presentaron registros de precipitación en 12 estaciones de la red hidrometeorológica con un valor máximo de 38.10 mm en la estación Cerro Cazadores y un valor mínimo de 0.20 mm para la estación Micaela.

Figura 2. Distribución espacial de la precipitación acumulada del día 3 de noviembre de 2016.
