DIAGNÓSTICO TÉCNICO – DI-9865
SUBDIRECCIÓN DE ANÁLISIS DE RIESGOS Y EFECTOS DE CAMBIO CLIMÁTICO
COORDINACIÓN DE ASISTENCIA TÉCNICA
RADICADO IDIGER 2016ER10408

DIRECCIÓN	Calle 26 No 18-71	ÁREA DIRECTA	25000 m ²				
SECTOR CATASTRAL	Santa Fe	POBLACIÓN ATENDIDA	10				
UPZ	102 – La Sabana	FAMILIAS	0	ADULTOS	10	NIÑOS	0
LOCALIDAD	14 – Los Mártires	PREDIOS EVALUADOS	1				
CHIP	AAA0072MZJH	OFICIO REMISORIO	CR-25777

Estructural: Daños Leves

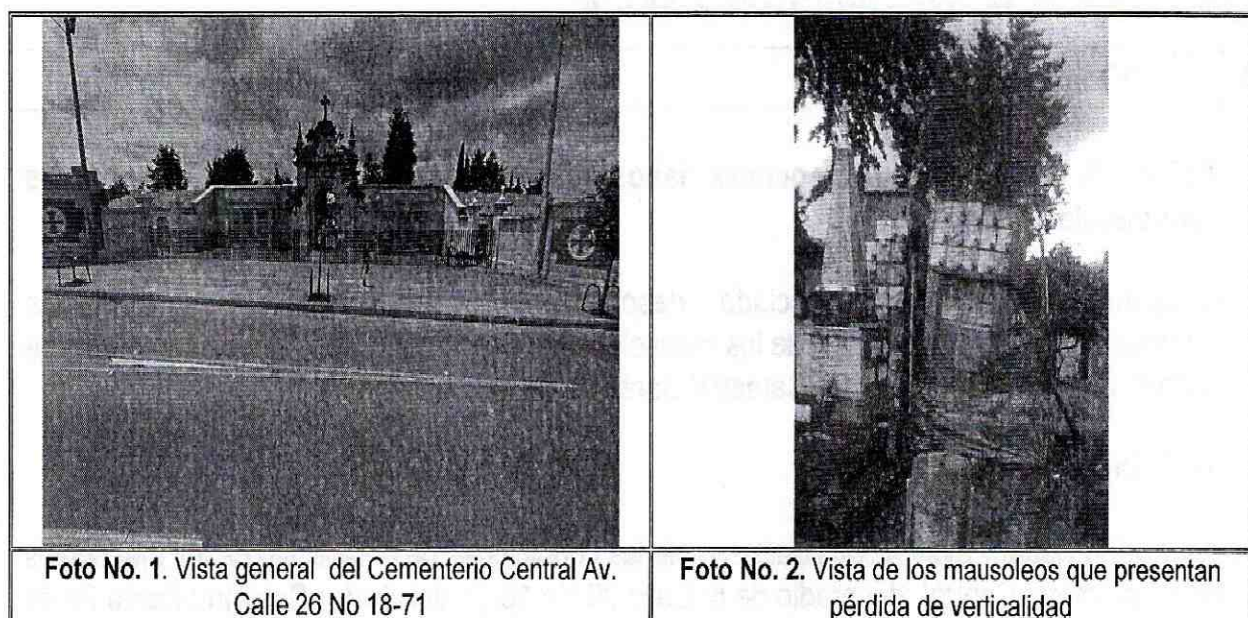
En los mausoleos privados se evidencia desprendimiento de mortero y pérdida de verticalidad muros internos, se observan desprendimientos de pañete y pérdida de verticalidad, así como hundimiento y grietas en las zonas duras del predio. En la actualidad la administración del Cementerio tiene restringidos los mausoleos que presentan alto grado de deterioro (Ver fotos 2 a la 6).

Dentro de las posibles causas de las afectaciones evidenciadas, se puede mencionar la ausencia de medidas para el mantenimiento general de las construcciones del Cementerio Central, las deficiencias constructivas de la edificación, y los procesos de succión y acción radicular causados por los árboles que se encuentran aledaños a las construcciones, situación que de acuerdo a la inspección visual no es posible precisar el origen de los mismos.
