DIAGNÓSTICO TÉCNICO DI - 9936
SUBDIRECCIÓN DE ANÁLISIS DE RIESGOS Y EFECTOS DE CAMBIO CLIMÁTICO
COORDINACIÓN DE ASISTENCIA TÉCNICA
RADICADO IDIGER No. 2016ER15367

PREDIO EVALUADO	Calle 1 No 6-13 Este	ÁREA DIRECTA	80m ²		
BARRIO	Dorado Bajo	POBLACIÓN ATENDIDA	2		
UPZ	96-Lourdes	FAMILIAS	1	ADULTOS	2
LOCALIDAD	3-Santa Fe	NIÑOS	0		
CHIP	AAA0033PXLW	PREDIOS EVALUADOS	1		
		OFICIO REMISORIO	CR-25929

REMOCIÓN EN MASA: DAÑOS LEVES

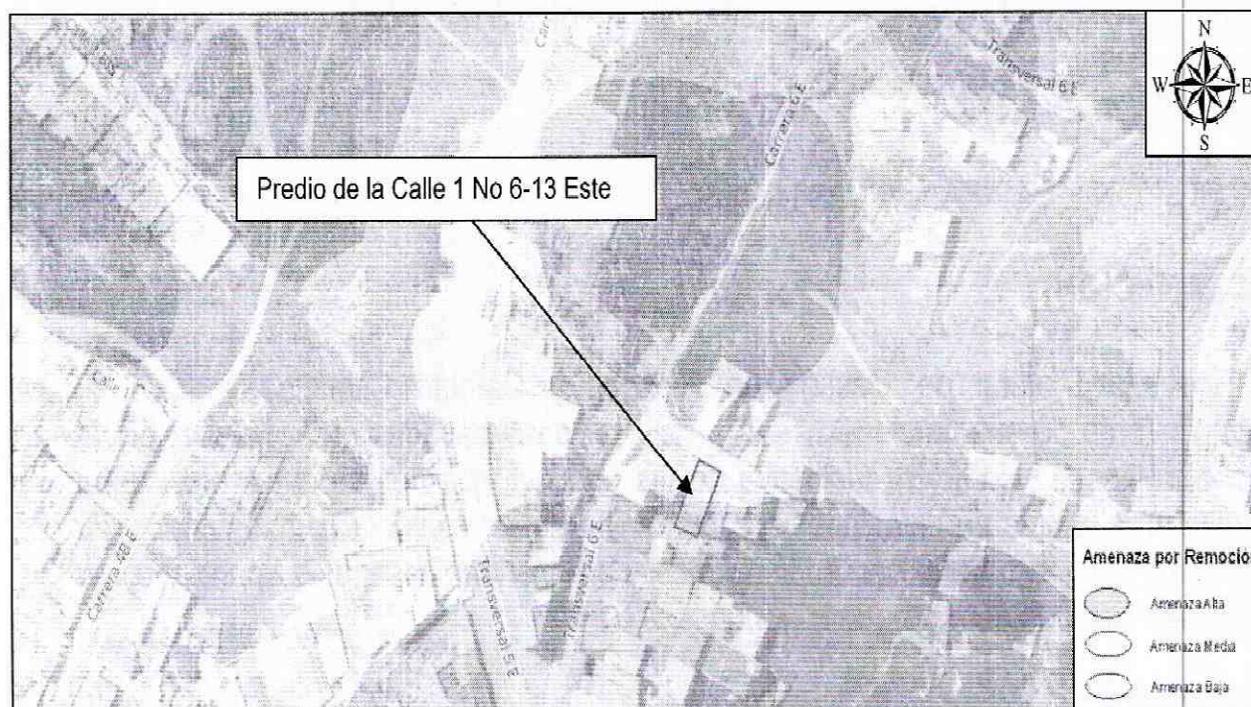
Observaciones: En el año de 1999 por medio de la consultoría "Estudios de Riesgos por Remoción en Masa, Evaluación de Alternativas de Mitigación y Diseños Detallados de las Obras Recomendadas para Estabilizar el Sector Sur del Barrio El Dorado. Localidad de Santa Fe", realizada por el Consorcio Innova Ingeniería LTDA – CGRS, se establecieron los niveles de amenaza, vulnerabilidad y riesgo para los predios del barrio El Dorado.

Figura 1. Localización y nivel de amenaza para el sector donde se localiza el predio de la Calle 1 No 6-13 Este, barrio Dorado Bajo de Localidad de Santa Fe.
