DIAGNÓSTICO TÉCNICO DI-10076
SUBDIRECCIÓN DE ANÁLISIS DE RIESGOS Y EFECTOS DE CAMBIO CLIMÁTICO
COORDINACIÓN DE ASISTENCIA TÉCNICA
RADICADOS IDIGER 2016ER18010

DIRECCIÓN	Calle 187 B con Carrera 6	ÁREA DIRECTA	1700 m ² .			
BARRIO	La Franja de Buenavista	POBLACIÓN ATENDIDA	120			
UPZ	09 – Verbenal.	FAMILIAS	30	ADULTOS	70	NIÑOS 50
LOCALIDAD	01 – Usaquén.	PREDIOS EVALUADOS	20			
CHIP	AAA0175SMEP	OFICIO REMISORIO	CR – 26209.

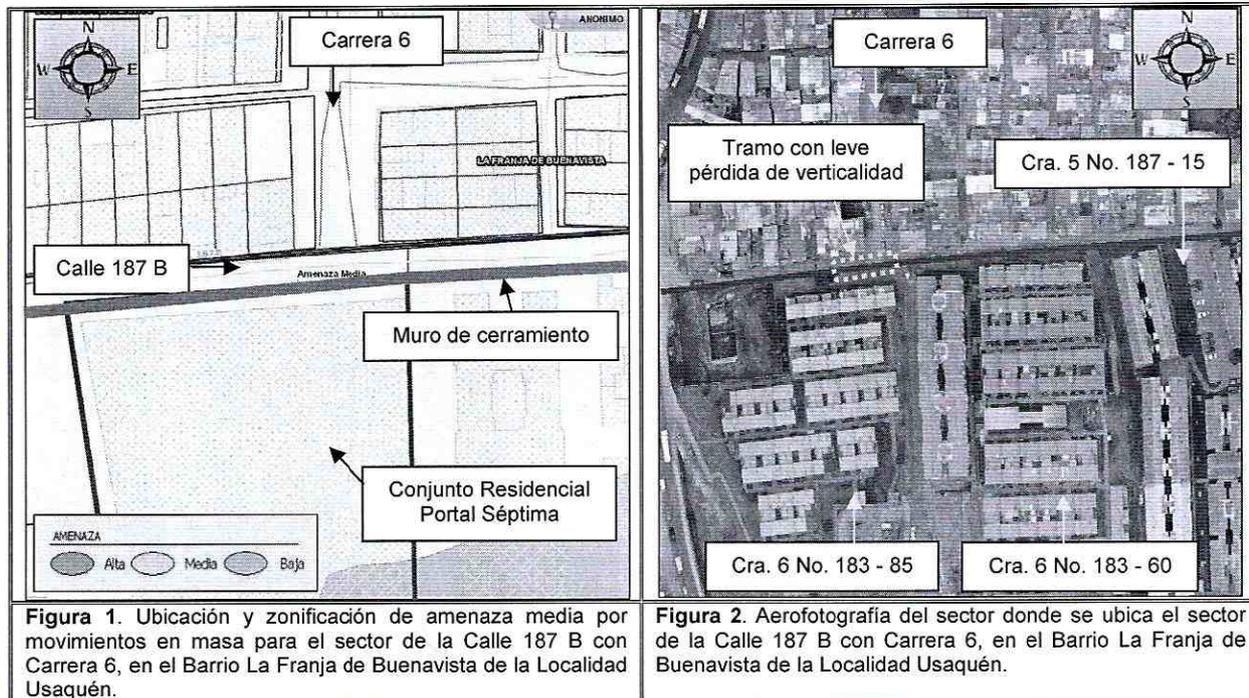
Figura 1. Ubicación y zonificación de amenaza media por movimientos en masa para el sector de la Calle 187 B con Carrera 6, en el Barrio La Franja de Buenavista de la Localidad Usaquén.

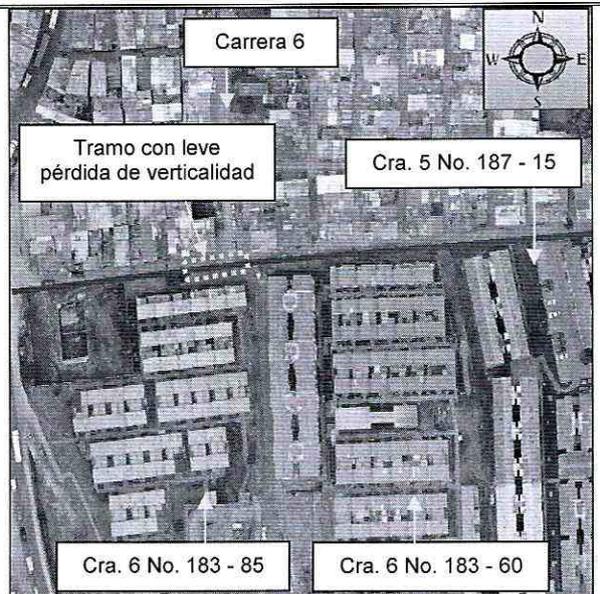
Figura 2. Aerofotografía del sector donde se ubica el sector de la Calle 187 B con Carrera 6, en el Barrio La Franja de Buenavista de la Localidad Usaquén.
