DIAGNÓSTICO TÉCNICO DI-10082
SUBDIRECCIÓN DE ANÁLISIS DE RIESGOS Y EFECTOS DE CAMBIO CLIMÁTICO
COORDINACIÓN DE ASISTENCIA TÉCNICA
RADICADOS IDIGER 2016ER20284

DIRECCIÓN	Calle 147 No. 11 – 27	ÁREA DIRECTA	5300 m ² .				
SECTOR CATASTRAL	Caobos Salazar	POBLACIÓN ATENDIDA	100				
UPZ	13 – Los Cedros.	FAMILIAS	32	ADULTOS	85	NIÑOS	15
LOCALIDAD	01 – Usaquén.	PREDIOS EVALUADOS	32				
CHIP	AAA0114BXUZ	OFICIO REMISORIO	CR – 26215.

Estructural: Daño moderado.

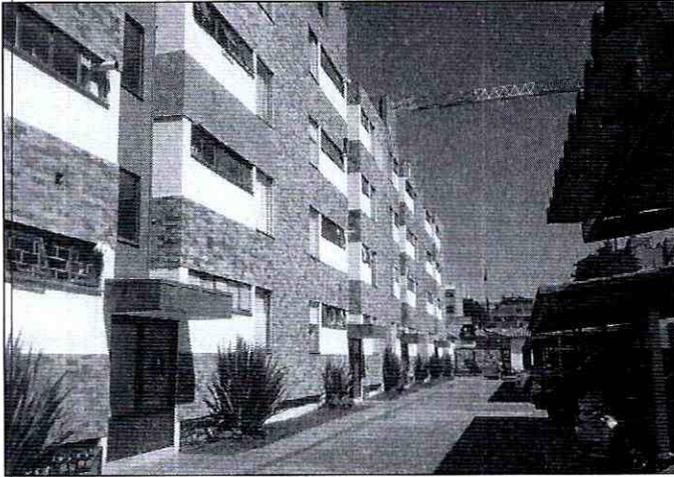
En el predio de la Calle 147 No. 11 – 27, se ubica una edificación conformada por cuatro (4) torres de apartamentos de cuatro (4) niveles y un sótano con una profundidad de 2 m aproximadamente (*ver fotografía 1*), construido en pórticos de concreto reforzado, placas de entrepiso en concreto reforzado y cubierta en tejas de fibrocemento soportadas por correas metálicas y de madera. Al costado norte del predio se ubica un salón comunal, el cual está construido en mampostería simple con cubierta en tejas de arcilla cocida soportadas por un entramado de elementos de madera. Al costado sur y oriental se ubica una zona para estacionamiento de vehículos.

Fotografía 1. Vista de la edificación y de la zona de estacionamiento de vehículos del predio de la Calle 147 No. 11 – 27, en el Sector catastral Caobos Salazar de la Localidad Usaquéen.
