DIAGNÓSTICO TÉCNICO DI - 10127
SUBDIRECCIÓN DE ANÁLISIS DE RIESGOS Y EFECTOS DEL CAMBIO CLIMÁTICO
COORDINACIÓN DE ASISTENCIA TÉCNICA
RADICADO IDIGER No 2016ER22145

El talud localizado en la intersección de la Calle 96 C Sur con la Carrera 6, se localiza en el Sector Catastral Serranías de la Localidad de Usme y de acuerdo con el plano normativo del Plan de Ordenamiento Territorial de Bogotá – POT (Decreto 190 de 2004, por el cual se compilan los Decretos 619 de 2000 y 469 de 2003), presenta condición de *Amenaza Alta* por procesos de remoción en masa y no presenta amenaza por inundación. (Ver Figura No. 1).

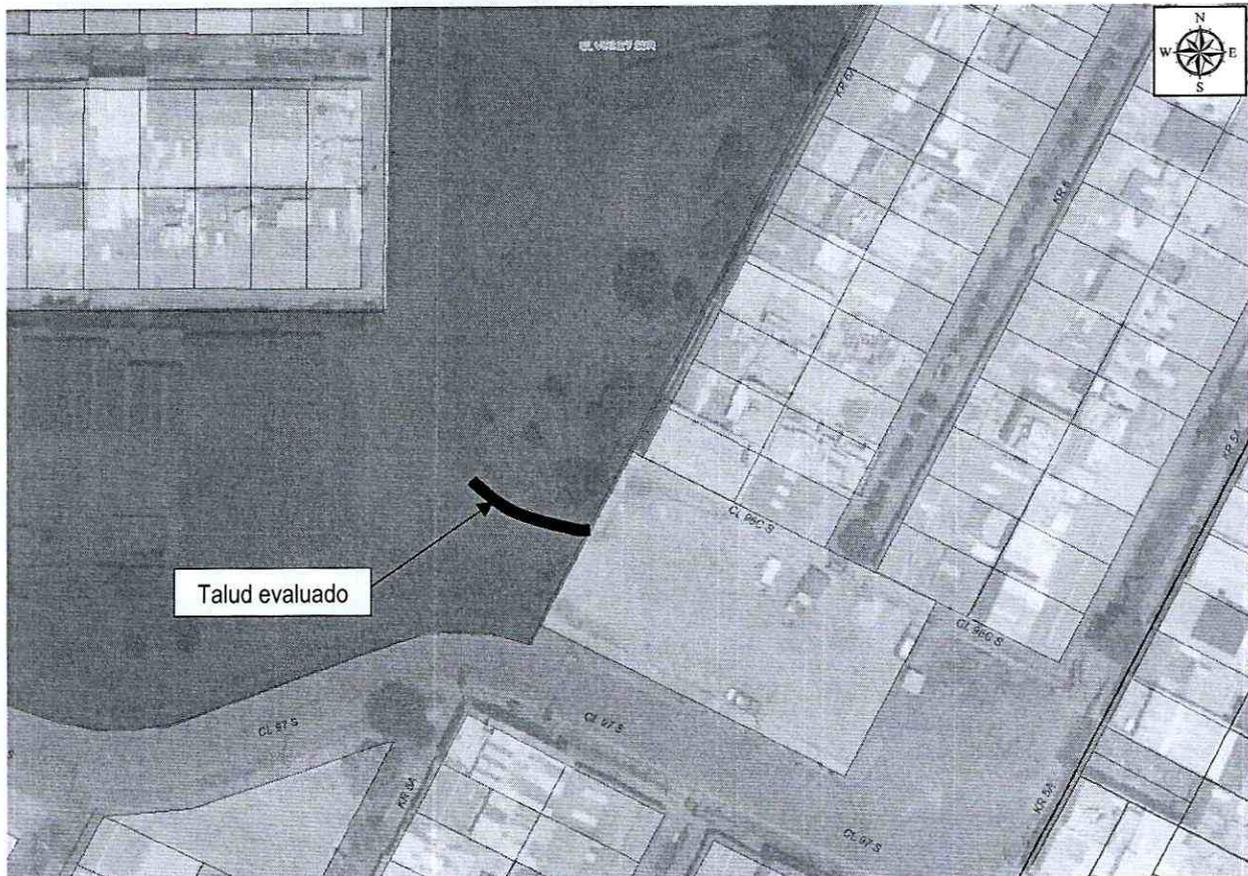
Figura 1. Localización del talud evaluado en la intersección de la Calle 96 C Sur y la Carrera 6, en el sector catastral Serranías, presenta Amenaza Alta por procesos de Remoción en Masa y no presenta amenaza por Inundación (Decreto 190 de 2004 POT) - (Imagen tomada de portal Mapas Bogotá).
