DIAGNÓSTICO TÉCNICO DI - 10146
SUBDIRECCIÓN DE ANÁLISIS DE RIESGOS Y EFECTOS DEL CAMBIO CLIMÁTICO
COORDINACIÓN DE ASISTENCIA TÉCNICA
RADICADO IDIGER No 2017ER257

SECTOR	Carrera 3 Este No. 18 A – 34 Sur	ÁREA DIRECTA		4000 m ²		
BARRIO	San Blas	POBLACIÓN ATENDIDA		4000		
UPZ	33 - Sosiego	FAMILIAS	*	ADULTOS	300	NIÑOS 3700
LOCALIDAD	4 – San Cristóbal	PREDIOS EVALUADOS		1		
CHIP	AAA0000PYFZ	OFICIO REMISORIO		CR-26420

REMOCIÓN EN MASA: Daños severos

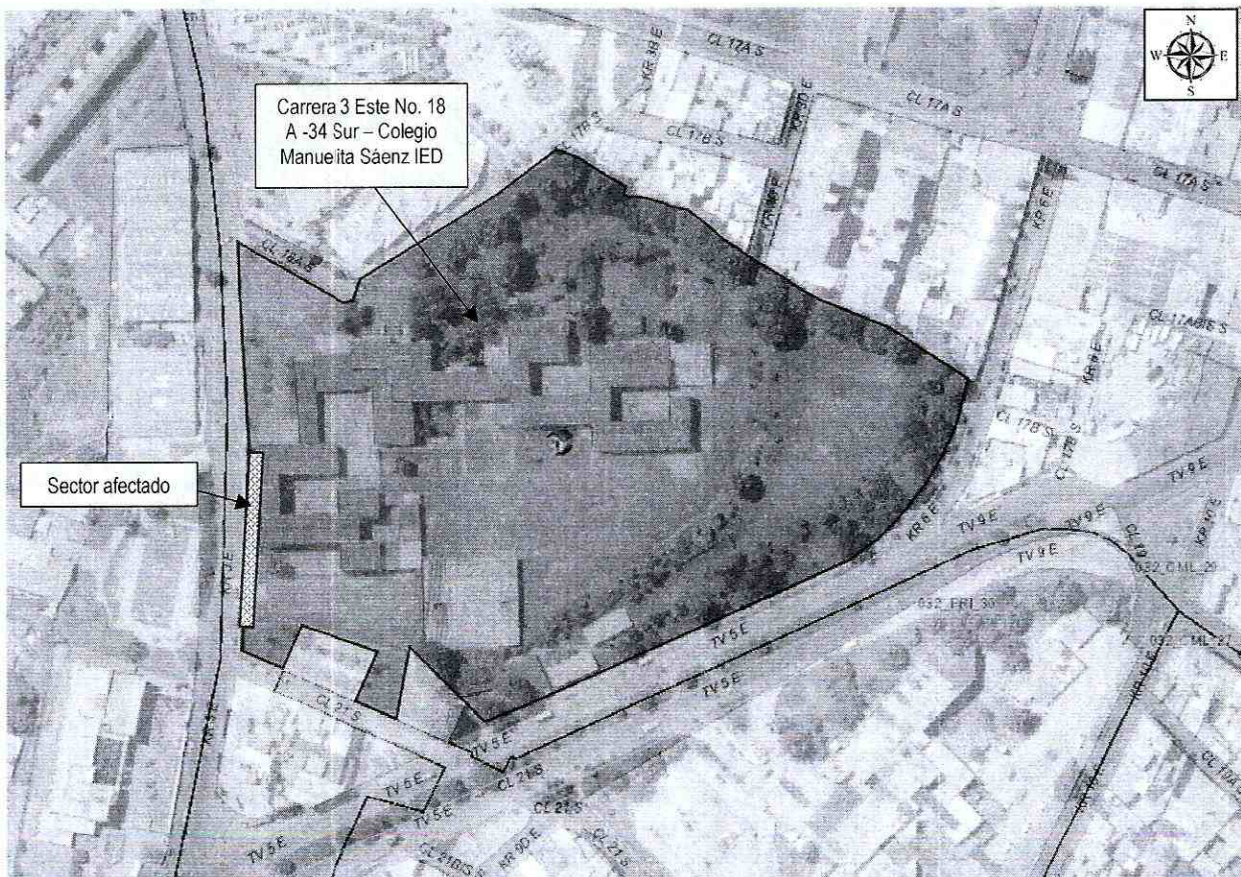
Figura 1. Localización del predio evaluado en la Carrera 3 Este No. 18 A – 34 Sur, en el Barrio San Blas de la Localidad San Cristóbal, presenta Amenaza Baja por procesos de Remoción en Masa y no presenta amenaza por Inundación (Decreto 190 de 2004 POT) - (Imagen tomada de Sinupot).
