DIAGNÓSTICO TÉCNICO DI – 10118
SUBDIRECCIÓN DE ANÁLISIS DE RIESGOS Y EFECTOS DE CAMBIO CLIMÁTICO
COORDINACIÓN DE ASISTENCIA TÉCNICA
RADICADO IDIGER 2016ER21918

| DIRECCIÓN | Carrera 2 B Este No. 89 C – 03 / 09 Sur | ÁREA DIRECTA | 400m ² | | | | |
| BARRIO | Progreso II Sector la Reforma | POBLACIÓN ATENDIDA | 12 | | | | |

ESTRUCTURAL: Daño moderado.

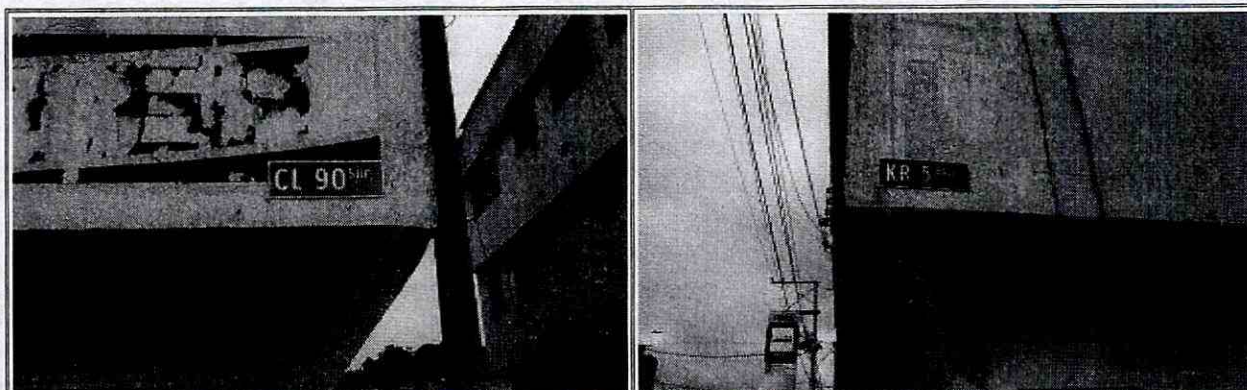
Foto No. 1 y 2. Nomenclatura oficial Calle 90 Sur con Carrera 5 Este Barrio Progreso II Sector La Reforma de la Localidad de Usme Enero de 2017

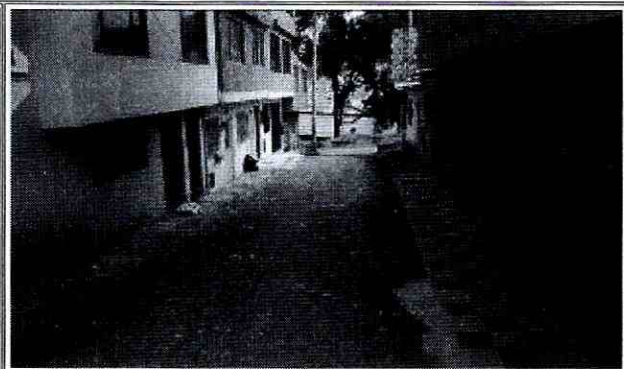
Foto No.6. Vista de la Carrera 2 C Este Barrio Progreso II Sector la Reforma – Enero de 2017
