DIAGNÓSTICO TÉCNICO DI - 10338
SUBDIRECCIÓN DE ANÁLISIS DE RIESGOS Y EFECTOS DE CAMBIO CLIMÁTICO
COORDINACIÓN DE ASISTENCIA TÉCNICA
EVENTO SIRE No. 4583555

Movimiento en masa: Magnitud local.

El movimiento en masa al que hace referencia el presente documento, se ubica en el Sector Catastral Barrancas Oriental en el sector limitado al norte por la Calle 164A, al sur por la Calle 163 D, entre Carreras 3A y 5, coordenadas planas SINUPOT (X: 106356.43 Y: 115762.03). La dirección del predio más cercano es Cra 3A No. 164-14.

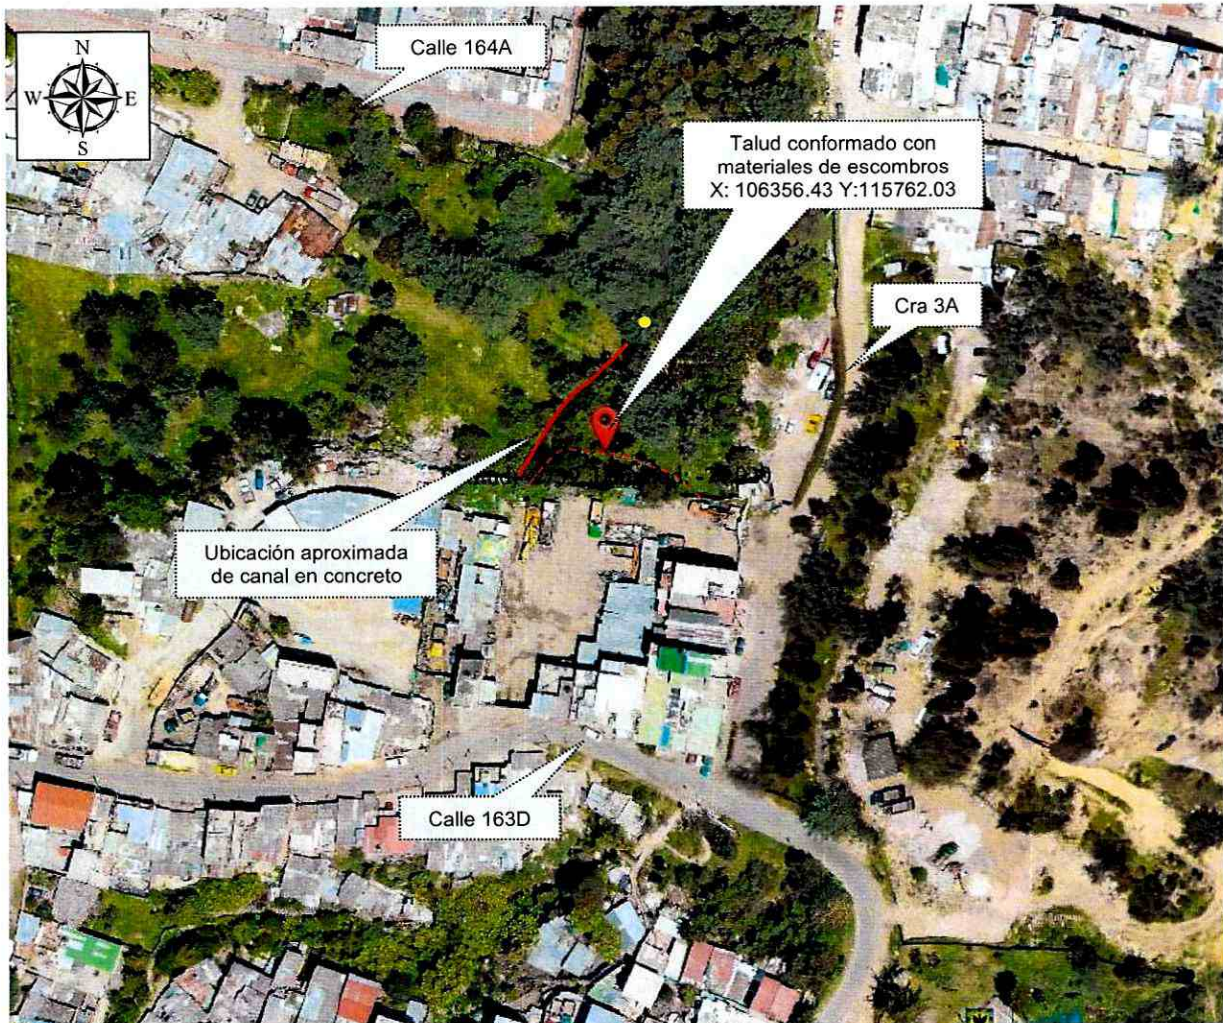
Figura 3. Localización del Movimiento en masa identificado el 11/04/2017 en el sector evaluado (Imagen tomada y complementada de MAPAS BOGOTÁ).

En el sector evaluado se identifica un talud con las características descritas en la Tabla 2:
