DIAGNÓSTICO TÉCNICO DI - 10379
SUBDIRECCIÓN DE ANÁLISIS DE RIESGOS Y EFECTOS DE CAMBIO CLIMÁTICO
COORDINACIÓN DE ASISTENCIA TÉCNICA
RADICADO IDIGER No. 2017ER5861
EVENTO SIRE No. 4589737

Movimiento en masa: Magnitud local.

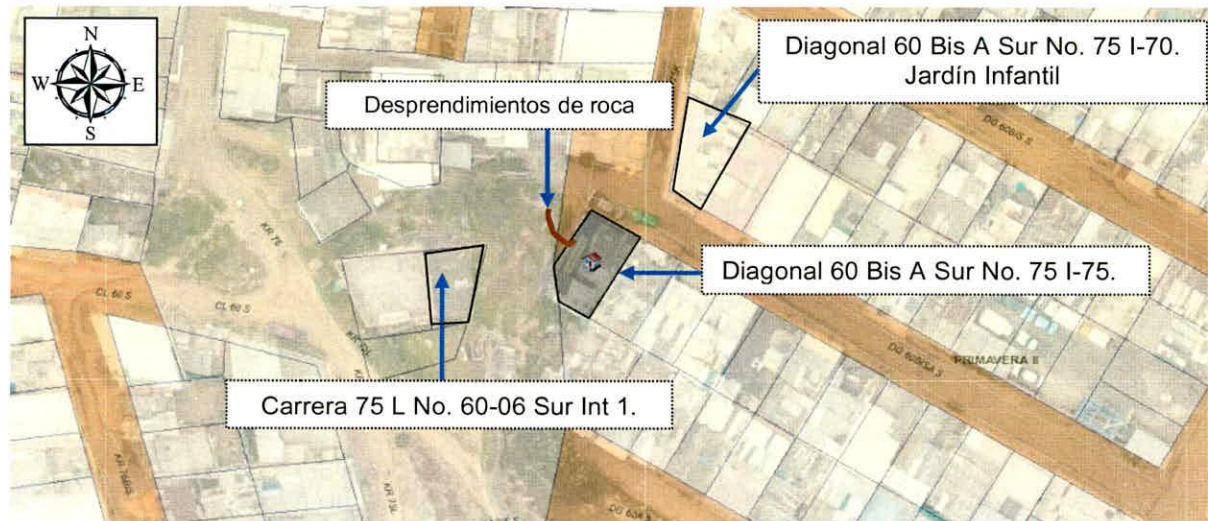
Figura 1. Localización de los predios evaluados en el Barrio San Isidro Sector Las Carboneras, de la Localidad de Ciudad Bolívar (Imagen tomada del SINUPOT y complementada).
